**INSTITUTO NACIONAL DE INVESTIGACIÓN EN GLACIARES Y ECOSISTEMAS DE
MONTAÑA - INAIGEM**

**INSPECCIÓN DE EMERGENCIA
LAGUNA CUCHILLACocha**

FEBRERO DE 2017

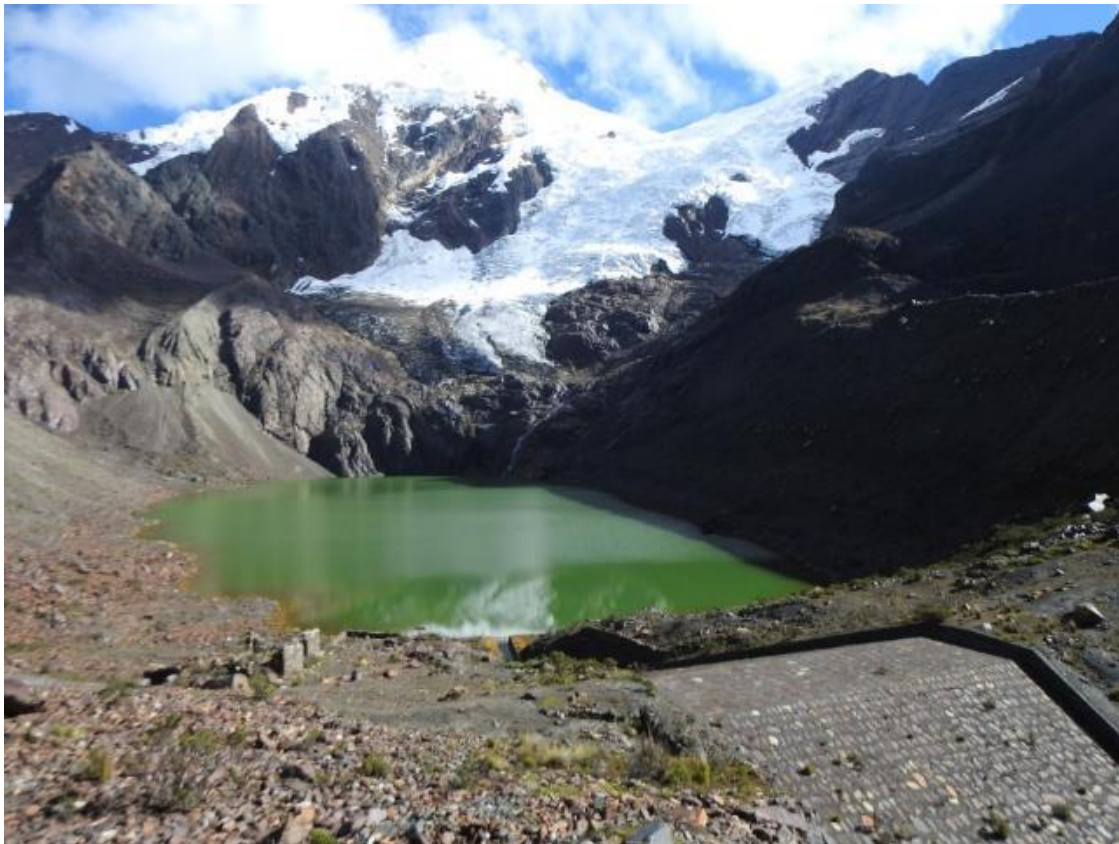
En el lado del ingreso del canal existe una regla milimétrica donde el nivel del agua se encontró a 0.31 m. El vaso de la laguna se encuentra en estado normal, ver (Fotografía N° 01); sin embargo, cabe precisar que dicha laguna se encuentra considerada como una de las lagunas peligrosas con permanente riesgo, si existiere avalanchas de

- Como resultado se concluye que el vaso de la laguna se encuentra en estado normal.
- Las estructuras de las obras de seguridad se encuentran operativas.
- La masa glaciar no evidencia ningún cambio físico visible.
- Las pequeñas avalanchas en el frente glaciar se disipan en la parte inferior, quedando lejos de la laguna.

Fotografía N° 01: Vista panorámica de la Laguna Cuchillacocha, aquí se observa que el vaso de la laguna se encuentra en estado normal.

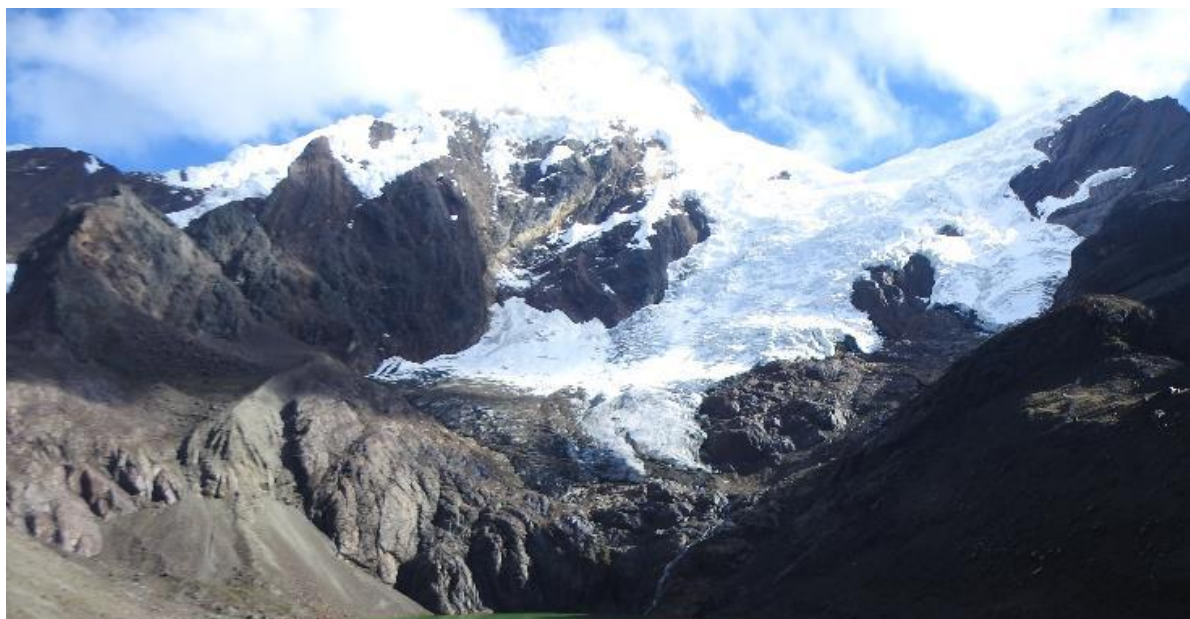
El glaciar Pucaranra no presenta cambios en su superficie, solo se observó pequeñas avalanchas en el frente glaciar que se disipan en la parte inferior del glaciar quedando lejos de la laguna, ver (Fotografía N° 02).

Fotografía N° 02: Vista panorámica del glaciar Pucaranra, se observa que no presenta cambio físico a respecto al sismo ocurrido.

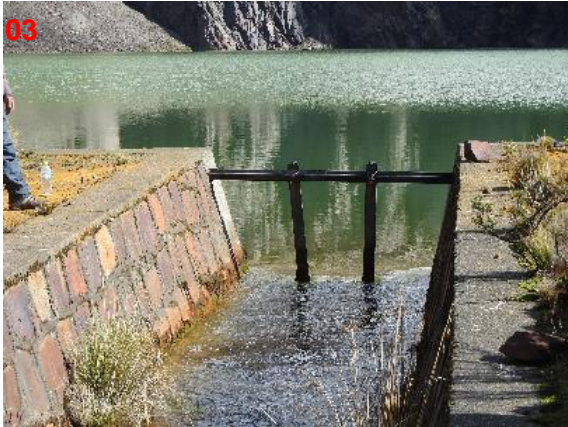
Las estructuras de la obra de seguridad no presentan daños, el canal de Ingreso se encuentra funcionando de forma normal, ver (Fotografía N° 03), el conducto de descarga está trabajando sin dificultad y el dique de seguridad a la actualidad muestra buenas condiciones tan solo con presencia de alguna vegetación que podría dañar el emboquillado del dique, Ver (Fotografías N° 04 y 05).

Aquí se observa el canal de ingreso

- Se necesita realizar limpieza a lo largo del canal y en la parte de ingreso del ducto de la laguna Cuchillacocha.
- Se necesita realizar limpieza de vegetación sobre el dique de seguridad.

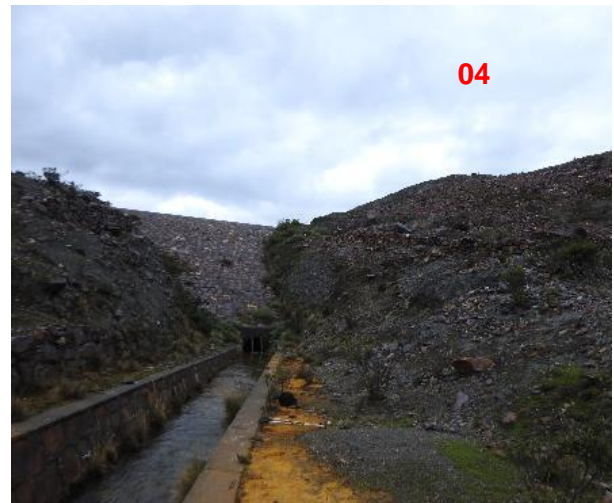
Esta imagen muestra la parte interior del dique de seguridad con presencia de algunas vegetaciones

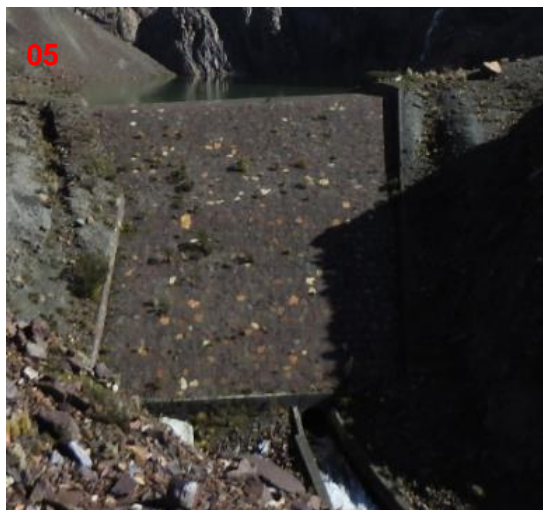
Esta imagen muestra la parte exterior del dique de seguridad y ducto de descarga

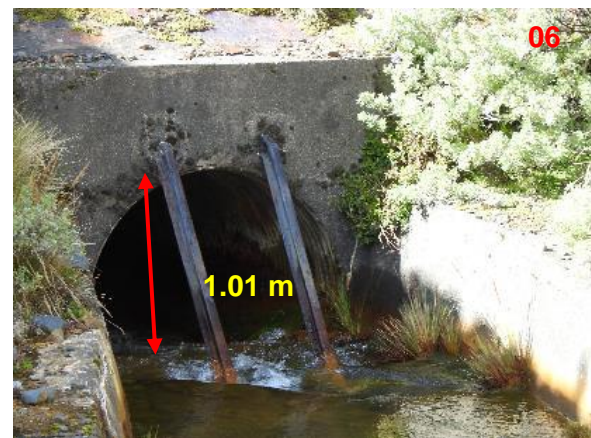
En el conducto de ingreso se tomó la medida de la parte superior hasta el nivel de agua obteniendo 1.01 m, ver (fotografía N° 06), en el canal de entrada se mide un tirante de agua de 0.575 m.

Aquí se muestra el ingreso al conducto y la altura medido, desde la parte superior del conducto hasta el nivel de agua
