**INSTITUTO NACIONAL DE INVESTIGACIÓN EN GLACIARES Y ECOSISTEMAS DE  
MONTAÑA - INAIGEM**

**DIRECCIÓN DE INVESTIGACIÓN EN GLACIARES**

**INSPECCIÓN DE EMERGENCIA  
LAGUNA 513**

**Huaraz, febrero de 2017**

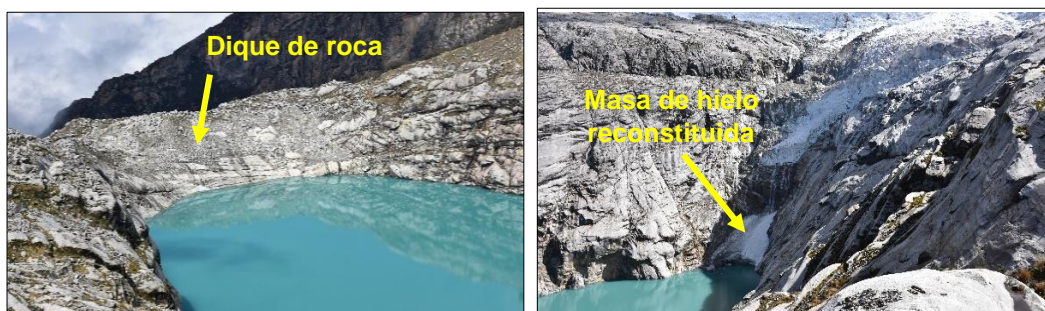
La laguna posee una longitud máxima de 826 m, ancho máximo de 314 m y profundidad máxima de 84 m; el volumen ha sido calculado en 8 746 223 m<sup>3</sup> (UGRH, 2007). Asimismo, tiene un vaso natural con un eje central en dirección NE-SO, compuesto de roca granodiorítica con taludes de fuerte pendiente (>45°) en las márgenes derecha e izquierda, indicando una geodinámica de origen glaciar. El dique natural de laguna es de roca con presencia de depósitos de escombros (bloques de rocas) propias de la evolución glaciar (Ver fotografías N° 1 y 2).

Fotografías N° 1 y 2: Vista de las márgenes, dique de roca y parte posterior de la laguna 513.

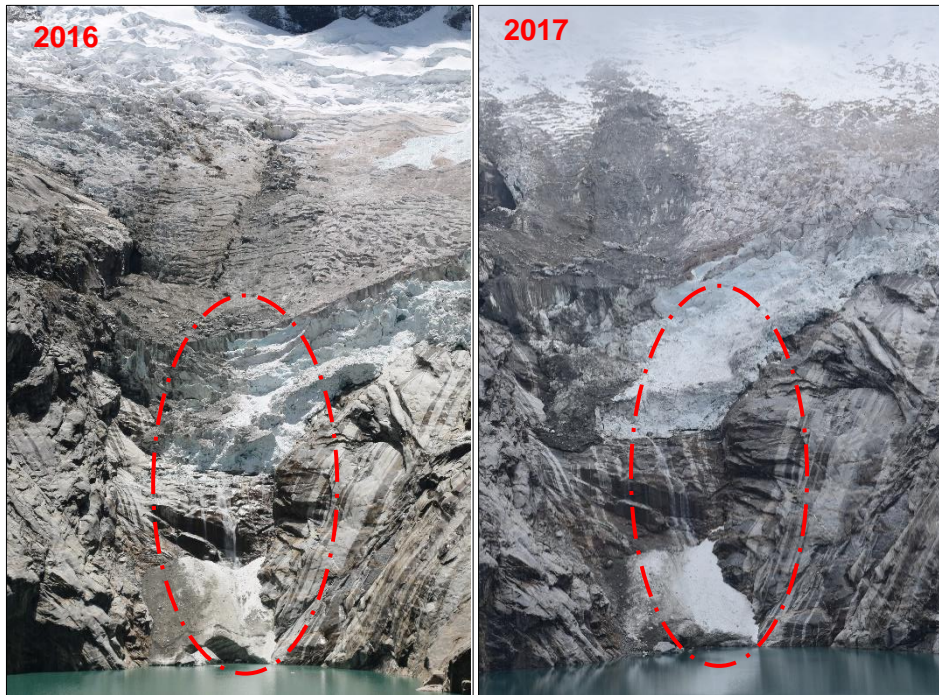
En la parte posterior se ubica el glaciar Cochca donde no se evidenció cambios importantes en las masas glaciares colgantes. Sin embargo, se identificó que el frente del glaciar Cochca esta agrietado y cubierto de escombros, arrastrados por el movimiento del glaciar. En comparación a la visita en marzo del 2016 hay evidencia de cambio en el frente glaciar, debido a pequeñas avalanchas en condiciones normales que son amortiguadas por la masa de hielo reconstituida en contacto con la laguna 513 (Ver fotografías N° 3 y 4).

**Fotografías N° 3 y 4:** Vista de cambios en el frente del glaciar Cochca, por pequeñas avalanchas, originando una masa glaciar reconstituida en contacto con la laguna 513.

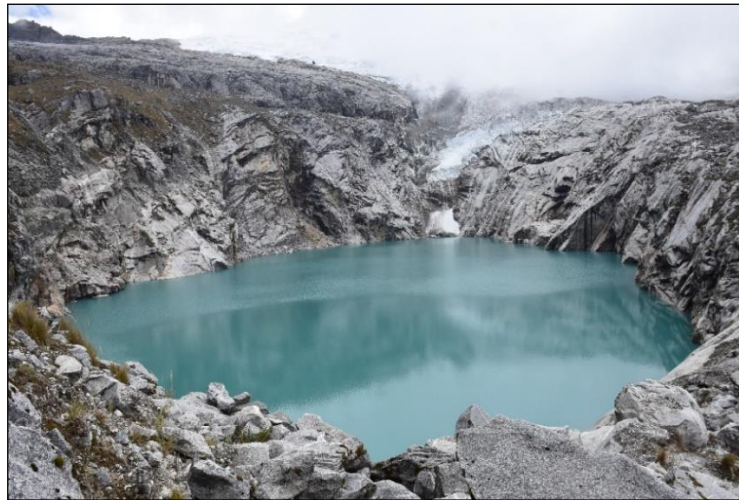
En la laguna se observó que no hay indicios de avalanchas de gran magnitud, que haya impactado en el espejo de agua, debido a la inexistencia de grandes bloques de hielo (Ver fotografía N° 5). En consecuencia la laguna se encuentra en condiciones normales a causa del sismo del 28 de enero y fuertes lluvias. Sin embargo la presencia de glaciares colgantes, pendiente promedio de 30° entre las masas glaciares colgantes y la laguna y el gran volumen de agua que almacena, condicionan que la laguna tiene un nivel de peligrosidad moderado.

**Fotografía N° 5:** Vista panorámica de la laguna 513 en condiciones normales.

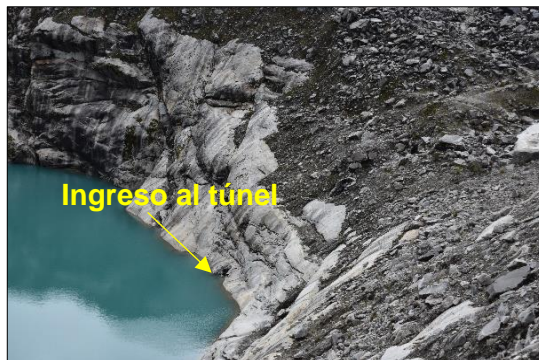
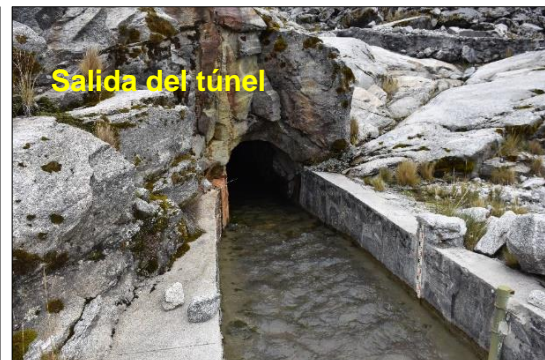
El túnel se encontró en condiciones normales de funcionamiento sin ningún daño o derrumbe que perjudique u obstruya el desagüe de la laguna (Ver fotografías N° 6 y 7). Donde el caudal de salida fue de aproximadamente 0.365 m<sup>3</sup>/s.

- La obra de seguridad que es el túnel de desagüe de la laguna 513 está en condiciones normales de funcionamiento, sin daños u obstrucciones en la entrada y salida del túnel con un caudal de salida estimado de 0.365 m<sup>3</sup>/s.
- La estación del SAT situada sobre el dique de la laguna 513 está destruida completamente. Este hecho incrementa su nivel de peligrosidad y aumenta la vulnerabilidad de la población de Acopampa y parte de la ciudad de Carhuaz ante un posible aluvión.

**Fotografías N° 6 y 7:** Túnel de desagüe como obra de seguridad ante impactos de avalanchas que ocasionarían oleajes y el desbordamiento de la laguna 513.

- Por parte del gobierno regional o local es necesario la construcción de otro túnel de desagüe a 30 metros del nivel actual, con la finalidad de aumentar 10 metros de borde libre y 20 metros para almacenar aproximadamente 5 millones de metros cúbicos de agua que podrían cubrir la demanda de agua en época de estiaje y minimizar el nivel de peligrosidad de la laguna 513.

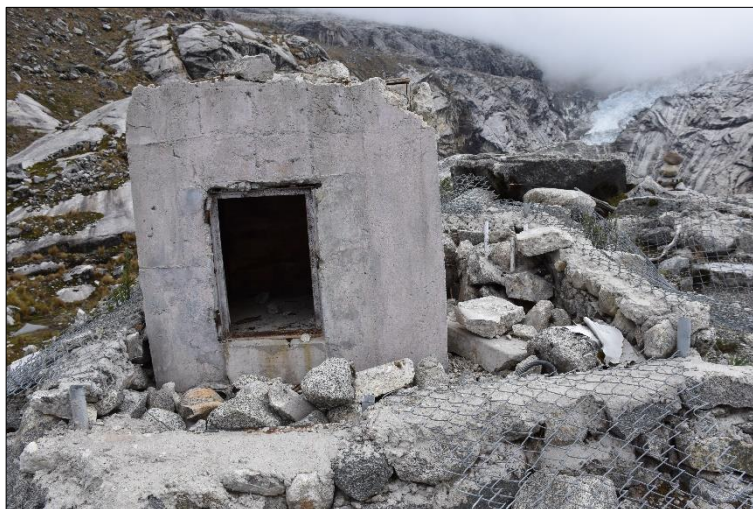
Por otro lado, se evidenció la destrucción de la estación del SAT (Ver fotografía N° 8). Este hecho incrementa la vulnerabilidad de la población de Acopampa y parte de la ciudad de Carhuaz, por posibles desbordes violentos de la laguna 513, que originaría un aluvión con efectos destructivos aguas abajo de la subcuenca Chucchún, ocasionando cuantiosas pérdidas humanas y económicas.

**Fotografía N° 8:** Estación de monitoreo del SAT destruido, ubicado sobre el dique de la laguna 513.

- Reconstruir la estación del SAT con urgencia por las instituciones competentes, debido a que incrementa la vulnerabilidad de la población de Acopampa y parte de la ciudad de Carhuaz, ante posibles desbordes violentos de la laguna 513 que podrían originar aluviones.
