**INSTITUTO NACIONAL DE INVESTIGACIÓN EN GLACIARES Y ECOSISTEMAS DE
MONTAÑA - INAIGEM**

INSPECCIÓN DE EMERGENCIA

LAGUNA RAJUCOLTA

Huaraz, Febrero de 2017

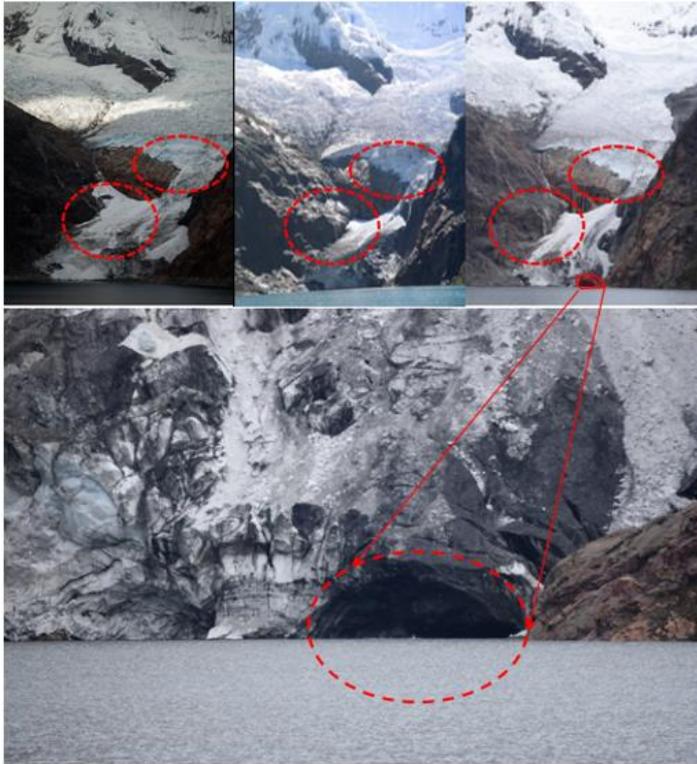
En la parte posterior, el glaciar aún mantiene contacto con la laguna, el hielo reconstituido que se mantiene en contacto, presenta fracturas de consideración, sigue recibiendo aportes de hielo y nieve de la parte superior del glaciar Huantsan, acumulando grandes cantidades, que poco a poco se depositan en la laguna, el desprendimiento de bloque de hielo con volumen promedio, originaría un oleaje que sobrepasaría el dique de la obra de regulación actual y generaría desborde de la laguna (Ver fotografía N°1,2).

Fotografía N°1: Muestra los cambios del frente glaciar entre los años 2012, 2016 y 2017, en el último periodo, los cambios evidencian una pequeña cueva en el hielo reconstituido en contacto con la laguna.

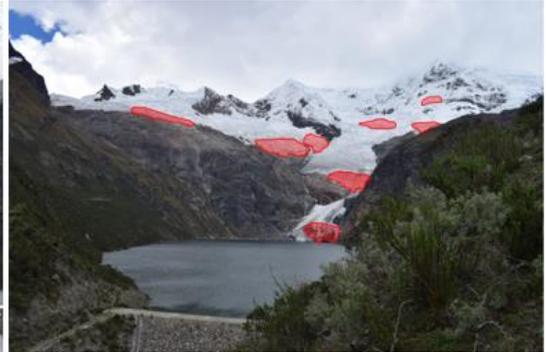
Fotografía N°2: Muestra algunos glaciares colgantes con probabilidad de desprendimiento hacia la laguna Rajucolta, se puede observar también el nivel de espejo del agua es muy cercano al del dique.

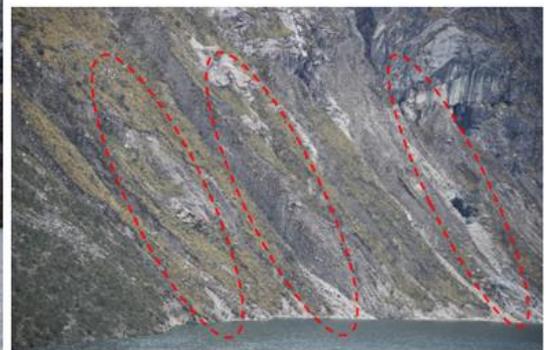
Se observó bastante dinámica en el flanco derecho de la laguna, que tiene una pendiente mayor a 60°, parcialmente cubierta de vegetación, en flanco izquierdo la dinámica es mínima y las pendientes son mayores a 60° (Ver fotografía N°3, 4 y 5).

Fotografía N°3: Se observa deslizamientos frecuentes en el talud interno de la morrena lateral derecha de la laguna Rajucolta.

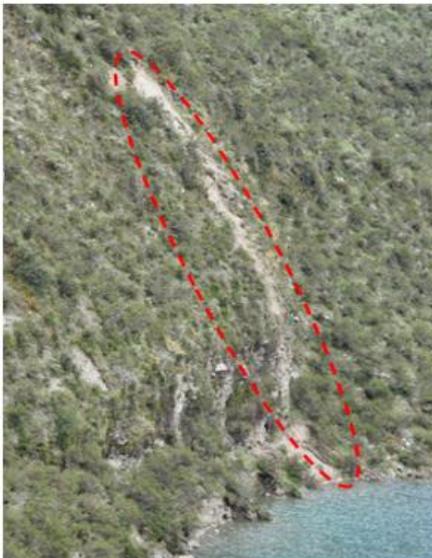
Fotografía N°4: Muestra deslizamientos de material morrénico del flanco derecho de la laguna Rajucolta.

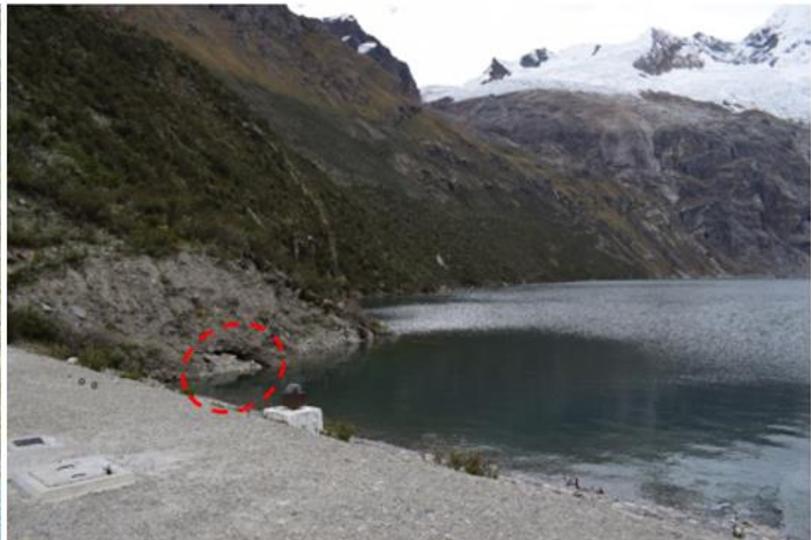
- No se observa daños visibles a la obra de regulación existente que haya sido ocasionado por el movimiento telúrico del 28 de enero del 2017, sin embargo se evidencia que existe un debilitamiento de los muros construidos para control del talud interno de la morrena derecha muy cerca de la obra de regulación, que podría afectar al dique.
- La laguna Rajucolta, cuenta con una obra de regulación, la cual es administrada por la DUKE ENERGY – EGENOR S.A.;
- Existe la probabilidad de desprendimientos de masas de glaciares colgantes que ocasionarían oleajes que sobre pasarían el dique y debilitarían dicha infraestructura, por esa razón el nivel de peligrosidad es mediana.

Fotografía N°5: Deslizamientos de material morrénico en el flanco derecho de la laguna Rajucolta, se observa los muros construidos para evitar deslizamientos que afecten al dique de la obra de regulación.

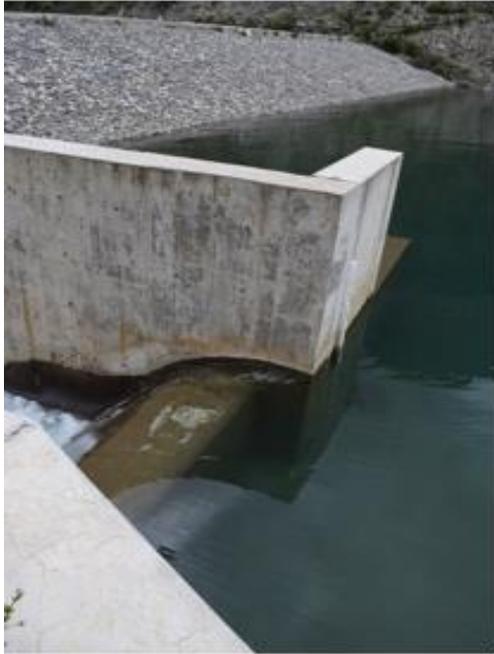
Fotografía N°6: Se observa el ducto de desfogue de agua de la laguna Rajucolta, el cual está en buenas condiciones.

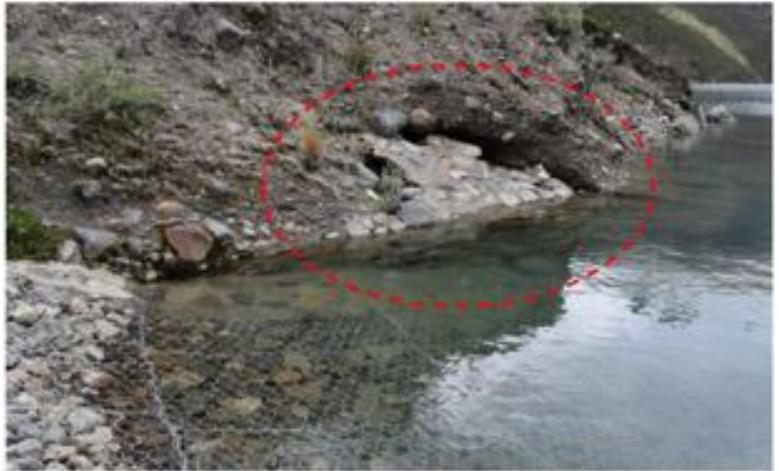
Fotografía N°7: Se observa parte de la obra de regulación, donde se ve el mal estado del muro de control de talud del flanco derecho y que podría afectar a la estructura.

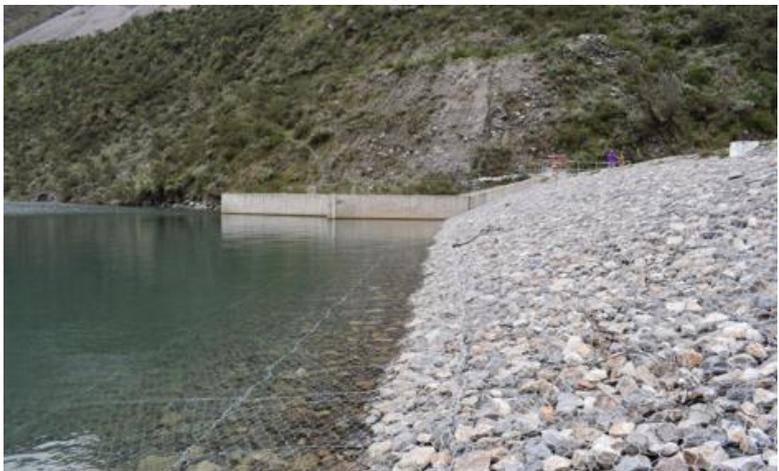
Fotografía N°8: Se observa la estructura del dique en contacto con la laguna Rajucolta, no se observa ningún cambio en la infraestructura.

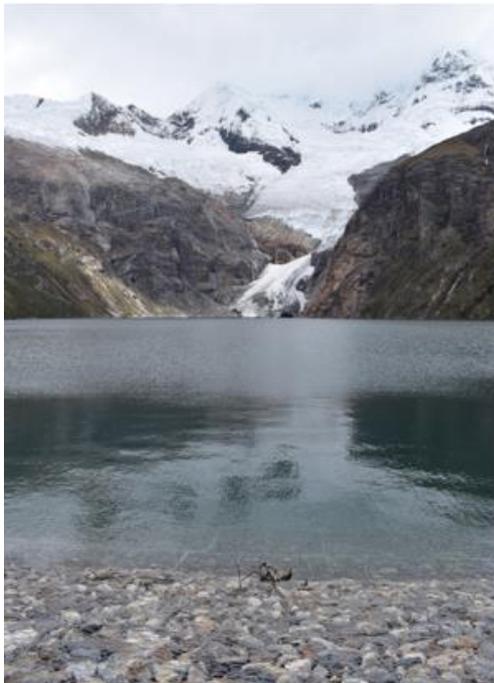
Fotografía N°9: Se observa la estructura de regulación y el dique con la laguna.

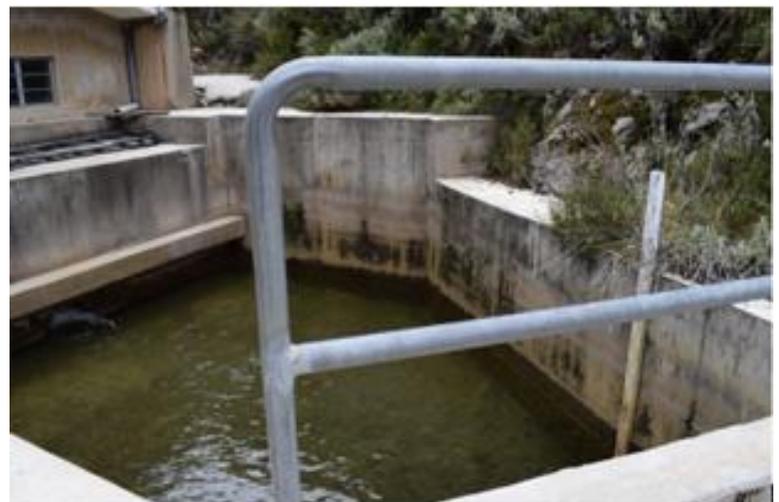
Fotografía N°10: Estructura de desfogue de agua de la laguna Rajucolta.
