**INSTITUTO NACIONAL DE INVESTIGACIÓN EN GLACIARES Y ECOSISTEMAS
DE MONTAÑA - INAIGEM**

DIRECCIÓN DE INVESTIGACIÓN EN GLACIARES

**INSPECCIÓN DE EMERGENCIA
LAGUNA ARHUAYCOCHA**

Huaraz, Febrero de 2017

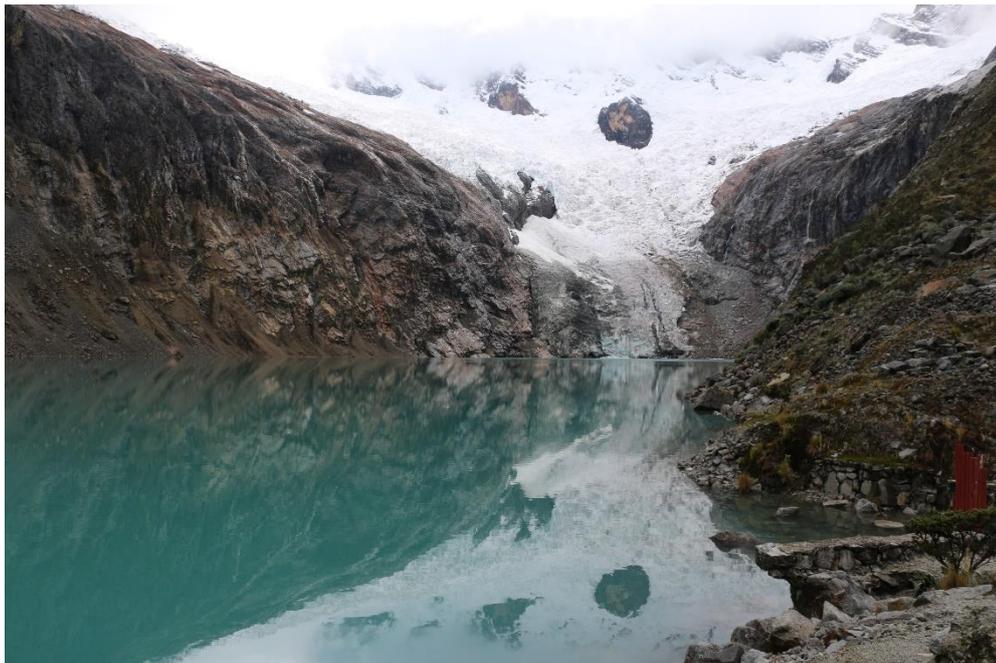
Fotografías N° 01: Se observa la laguna, en el fondo la lengua glaciar en contacto con la laguna y a la derecha el canal de salida.

En resumen, se puede decir que la laguna no ha sufrido alteración alguna desde la última visita realizada en noviembre del 2015; el nivel de la laguna se mantiene constante, el tirante se encuentra a 20 cm del canal de salida, la estructura del mismo no ha sufrido asentamientos ni agrietamientos a consecuencia del sismo registrado el 28 de enero; sin embargo, se han identificado glaciares colgantes; la lengua glaciar que se encuentra en la zona posterior de la laguna está perdiendo adherencia con la roca; las morrenas laterales interiores presentan pendientes superiores a 45°; el dique natural es de carácter morrénico (sedimentos y rocas), sumado a que el desagüe de la laguna se realiza por un canal construido a tajo abierto y que el dique natural no ha sido restituido; se concluye que la laguna

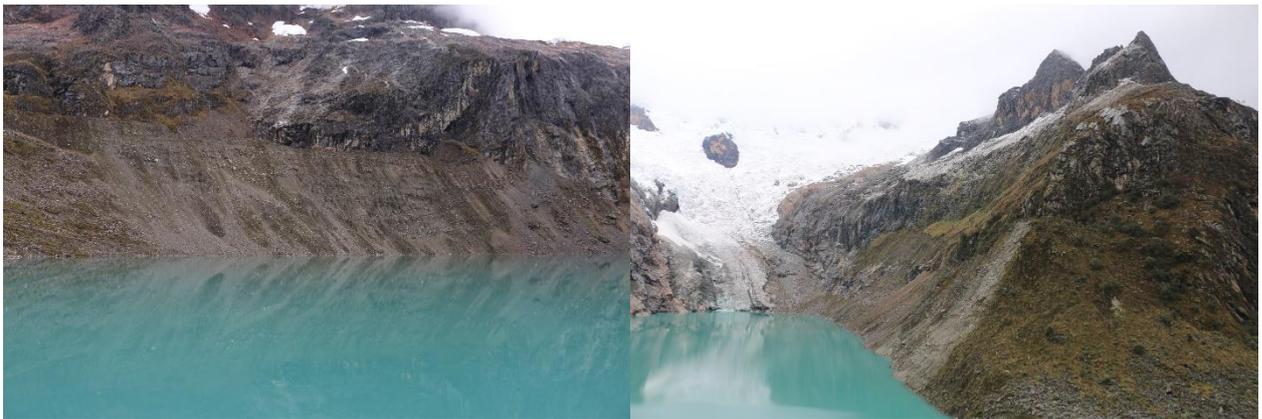
La laguna Arhuaycocha, se ha formado por el acelerado retroceso y fusión de los nevados Pucahirca y Rinrihirca; actualmente posee un volumen de 19 550 795 M³; el vaso de la laguna, está conformada por morrenas laterales inconsolidadas, con pendientes en los taludes interiores superiores a 45° lo que ocasiona que se produzcan deslizamientos continuos sobre la laguna; sin embargo un deslizamiento de grandes proporciones produciría una ola que impactaría directamente a la salida de la laguna, considerando que no se cuenta con un borde libre ya que en la laguna sólo se han realizado trabajos de prevención con la construcción de un tajo abierto lográndose bajar el nivel de la laguna en 8m aproximadamente, posteriormente se ha construido un canal de 120m de longitud de sección rectangular revestido de mampostería de piedra con una pantalla de rieles contra el desplazamiento de bloques de hielo hacia la entrada del canal, tampoco se ha restituido el dique, dejando prácticamente a la laguna sin borde libre; el dique natural es de carácter morrénico (sedimentos y rocas), encontrándose en su superficie rocas de tamaños que van desde 0.4m a 6.00m, el talud externo del dique presenta una pendiente mayor a 35°, por lo que un oleaje de gran magnitud provocaría un proceso de erosión sobre el dique. (Ver fotografías N° 02 y 03)

Fotografías N° 02 y 03: Se observan las morrenas laterales con grandes pendientes que pueden ocasionar grandes oleajes.

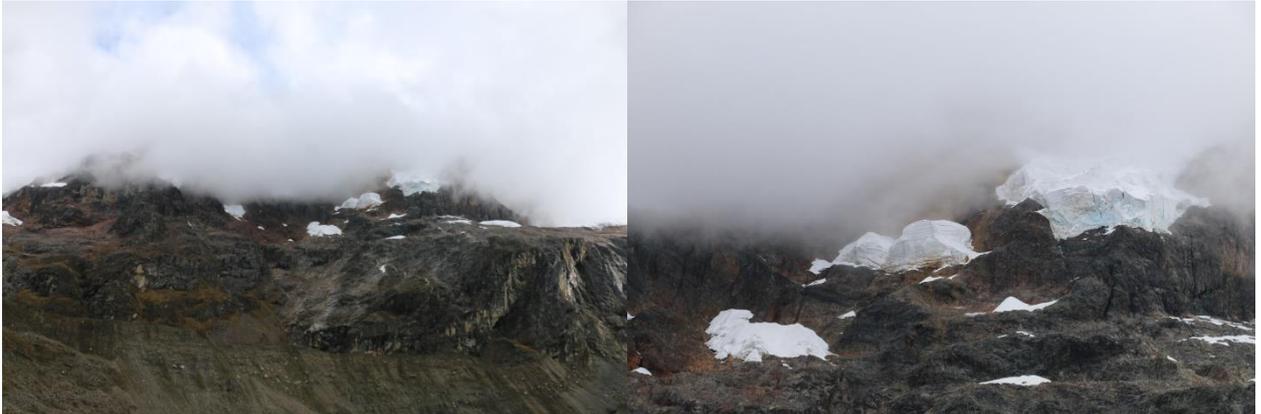
Se ha podido observar que existen glaciares colgantes en el flanco derecho de la laguna y por la gran pendiente que presentan, son un peligro que pueden generar avalanchas no solo por la pérdida de adherencia con la roca, sino también ante la presencia de un fuerte sismo (Ver fotografías N°04 y 05)

Fotografías N° 04 y 05: Vista de los glaciares colgantes en el flanco derecho de la laguna

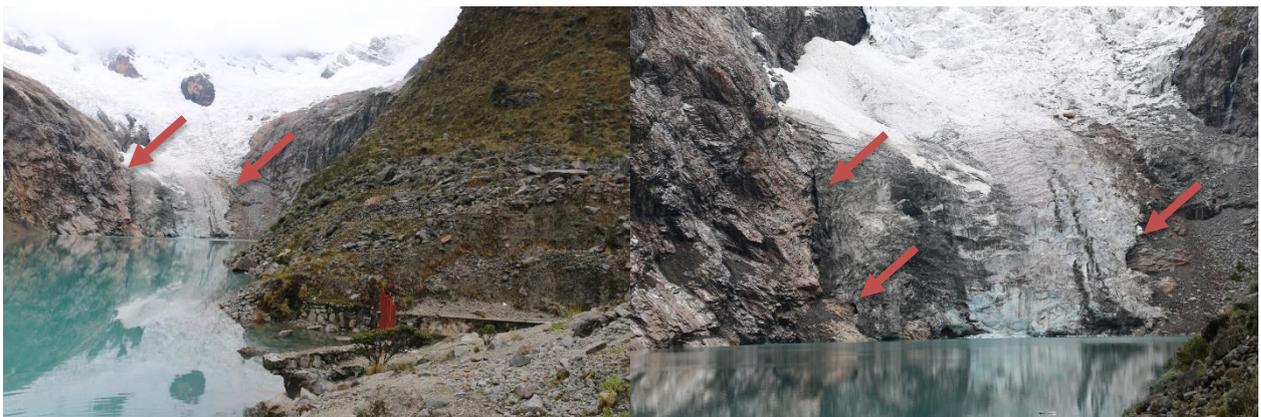
También se ha podido evidenciar que el glaciar que está en contacto con la laguna se está separando de la roca base y que al desprenderse provocaría un gran oleaje y que a pesar que la onda no está directamente a la salida del canal, podría provocar un proceso de erosión a lo largo del canal. (Ver fotografías N° 06 y 07),

Fotografía N° 06 y 07: Vista del glaciar en contacto con la laguna que se está separando de la roca base.

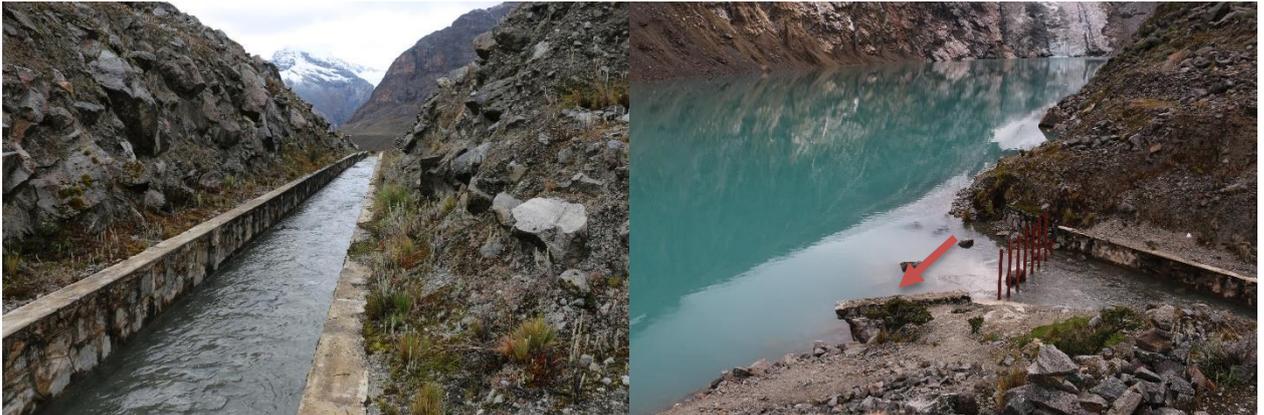
Se realizó la inspección al canal de salida, el cual no ha sufrido daños como rajaduras o asentamientos por sismo; sin embargo, la estructura del canal y sus aletas de entrada se encuentran deterioradas debido al tiempo y uso de la misma lo que podría producir un efecto de socavación en ambos lados a la entrada del canal (Ver fotografías N°08 y 09).

Fotografía N° 08 y 09: Vista del canal de salida y las aletas de entrada (deterioradas).
