DIRECCION DE INVESTIGACIÓN EN GLACIARES

INSPECCIÓN A LA LAGUNA PALCACOCHA REALIZADA EL DÍA 03/02/2016

Huaraz, 05 de Febrero de 2016.

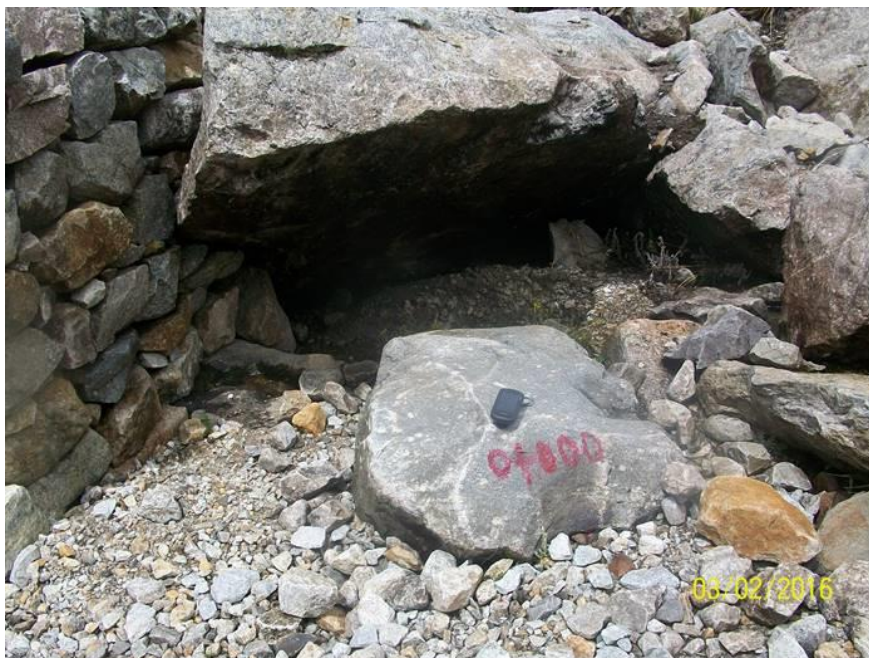
1. El Gobierno Regional de Ancash, está realizando el trazado del acceso hacia la Laguna Palcacocha, la cuadrilla cuenta con 02 técnicos y 07 ayudantes, dicho trabajo se comenzó el día 01.02.16, la progresiva 0+00 se sitúa en inmediaciones de la descarga de las tuberías del sifón (Ver foto 01), el avance al día de la inspección es en la progresiva 6+800 m, es probable que concluyan el trabajo el día 06.02.16. Ver fotos 02 y 03.

Foto N° 01: Se muestra la Progresiva KM 0+000, inicio del acceso a la laguna de Palcacocha

- a) Agilizar los trabajos para la construcción del acceso a la Laguna Palcacocha.
- b) Se recomienda que el personal encargado del registro y monitoreo de la variación de los niveles de la Laguna Palcacocha en el Gobierno Regional informe a los profesionales del INAIGEM sobre los niveles diarios reportados desde el lugar.
- c) Mejorar el sistema de recarga de baterías para los equipos de comunicación.
- d) Se recomienda evaluar y reubicar el centro de comunicaciones a un lugar apropiado.
- e) Cumplir con los pagos al personal encargado de ver el sistema de desagüe.

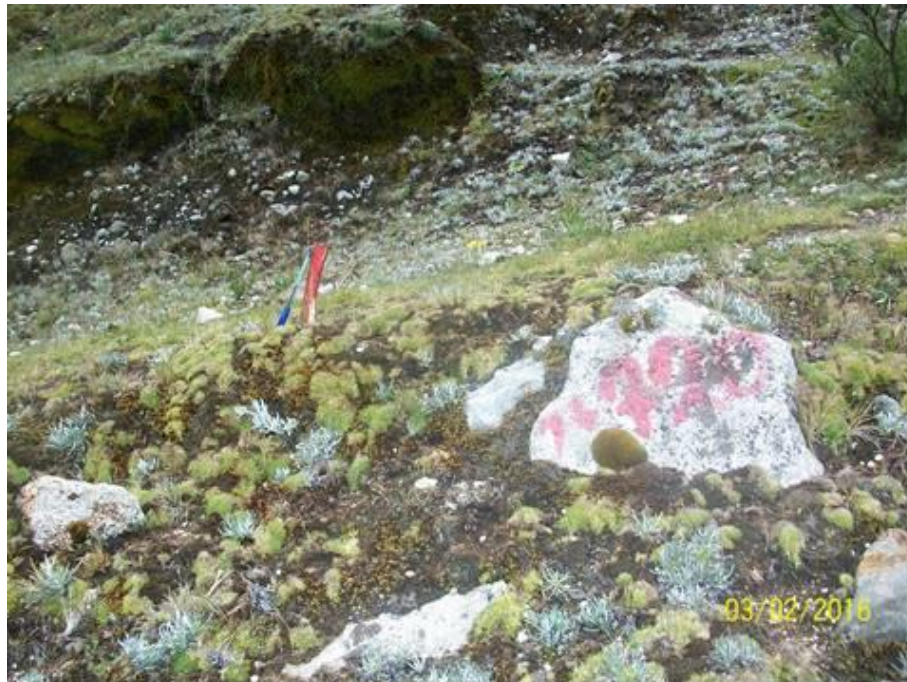
Foto N° 02: Estacado del eje del acceso a la laguna Palcacocha.

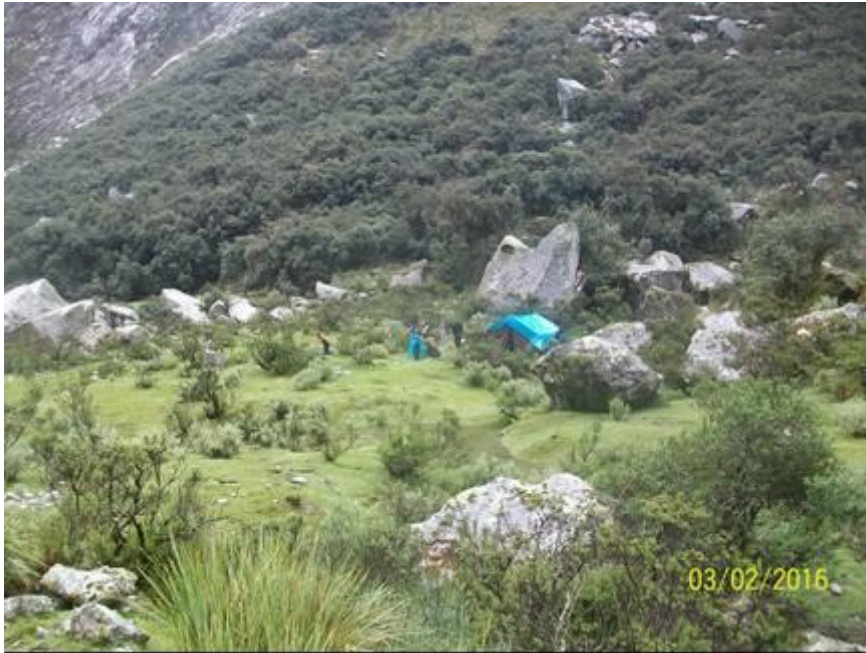
Foto N° 03: Campamento temporal del personal que está realizando el trazado del acceso a la laguna Palcacocha.

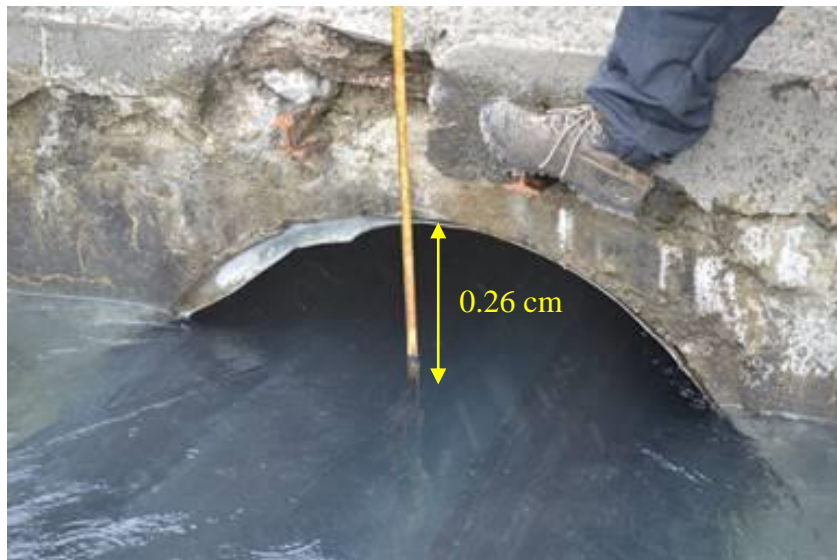
2. El desagüe de la Laguna Palcacocha se está realizando tanto por el conducto de descarga y por las 10 tuberías de 10" HDPE; en el conducto de descarga se tiene un pelo libre de 26 cm, significa que ha bajado 10 cm con respecto a la medición realizada hace una semana (27.01.16). Ver Fotos 04, 05 y 06.

- a) Se verificó el avance de los trabajos de trazado del acceso a la Laguna Palcacocha desde la progresiva 0+00 hasta 6+800.
- b) El nivel del espejo de agua de la Laguna Palcacocha ha descendido 10 cm con respecto a la última inspección realizada el día 27/01/2016.
- c) No se instaló la regla limnimétrica.
- d) No se han retirado las tuberías de sifonaje.
- e) El panel solar no abastece la energía suficiente para garantizar el funcionamiento constante del sistema de comunicación.

Foto N° 04: Se muestra el nivel del agua de la Laguna Palcacocha en la entrada del conducto de descarga (26 cm de pelo libre)

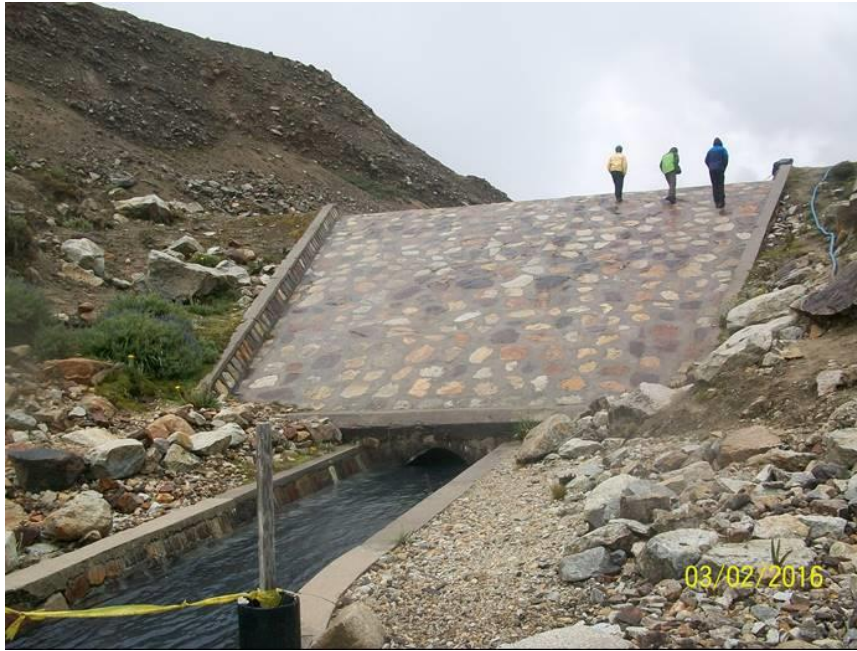
Foto N° 05: Vista del talud aguas arriba de la Presa de seguridad.

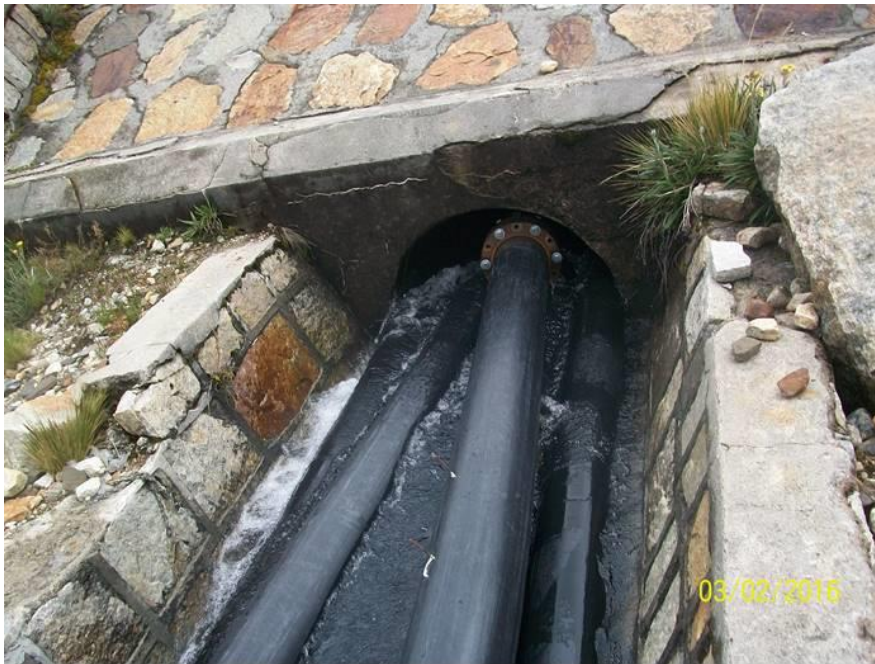
Foto N° 06: Se muestra el nivel del agua de la Laguna Palcacocha en la salida del conducto de descarga

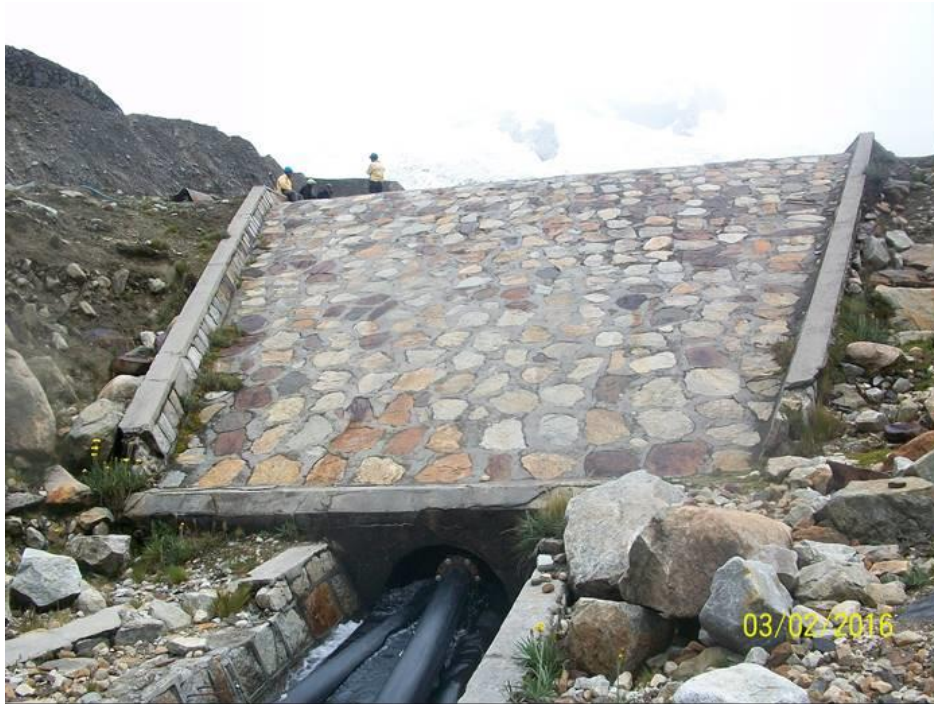
Foto N° 07: Vista del talud aguas abajo de la Presa de seguridad
