**INSTITUTO NACIONAL DE INVESTIGACIÓN EN GLACIARES Y ECOSISTEMAS DE
MONTAÑA - INAIGEM**

INSPECCIÓN DE EMERGENCIA

LAGUNA TULLPARAJU

FEBRERO DE 2017

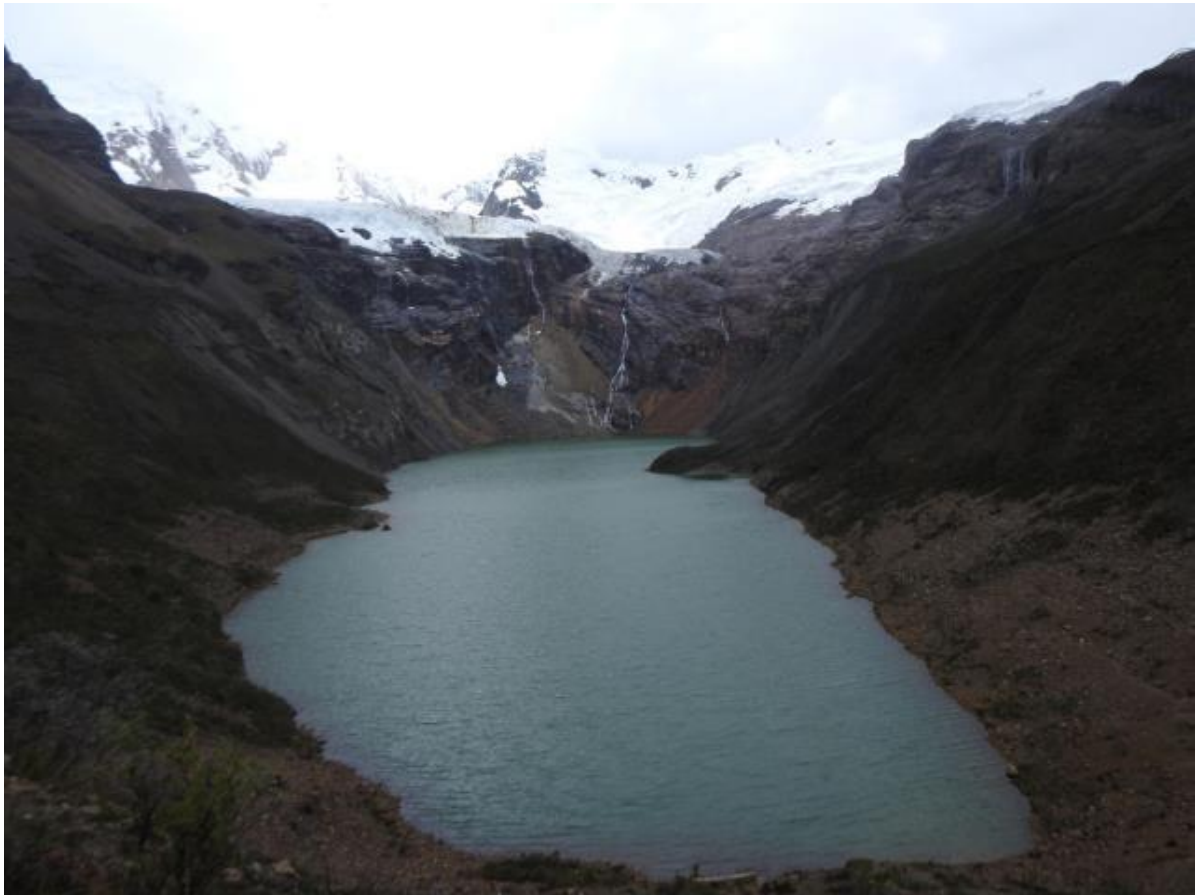
Fotografía N° 01 Vista panorámico de la Laguna Tullparaju, aquí se puede observar que los taludes del vaso laterales no presentan deslizamientos de mayor magnitud.

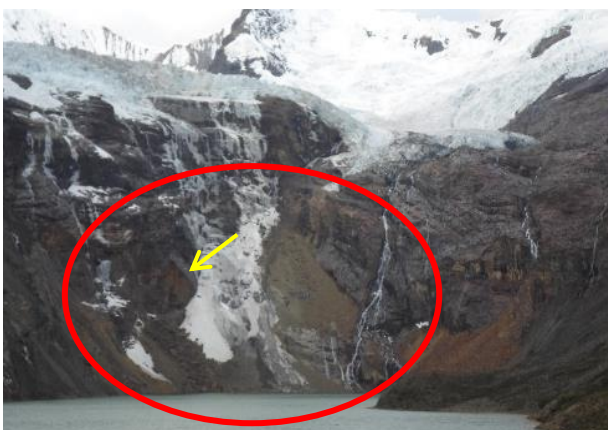
Fotografía N° 02: Lado Posterior de la laguna Tullparaju, con presencia de hielo reconstituido – junio 2016

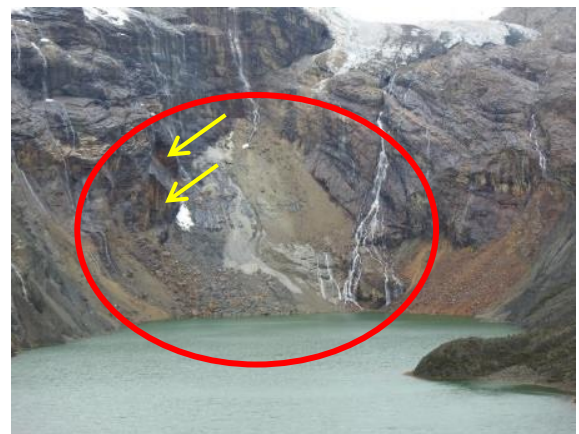
En la parte posterior de la laguna se observa un desprendimiento de roca que al desintegrarse dejó cubierto al hielo reconstituido que se encuentra en la orilla de la laguna, por la parte posterior tiene aportes por fusión glaciár. Se percibe que a consecuencia del sismo del 28 de enero de 2017, el vaso de la laguna se encuentra en estado normal, ver (Fotografías N° 01,02 y 03); sin embargo, cabe precisar que dicha laguna se encuentra considerada como una de las lagunas peligrosas con permanente riesgo, si existiere avalanchas de regulares proporciones u otros sucesos naturales de considerable magnitud como el caso de terremotos.

Fotografía N° 03: Lado Posterior de la laguna Tullparaju, aquí se puede observar los puntos de desprendimiento y roca desintegrada sobre el hielo reconstituido - febrero 2017.

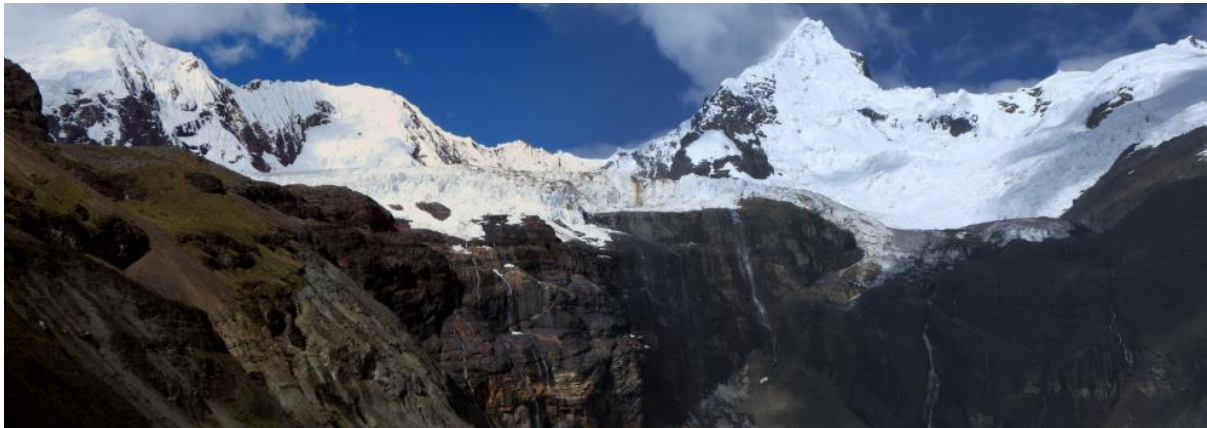
El glaciar Tullparaju no presenta cambios en su superficie, solo se observó fusión glaciar y pequeñas avalanchas que se van reconstituyendo en la orilla de la laguna, ver (Fotografía N° 04).

Fotografía N° 04: Vista panorámica del glaciar Tullparaju, donde se puede observar ningún cambio físico a respecto a la inspección de junio de 2016,

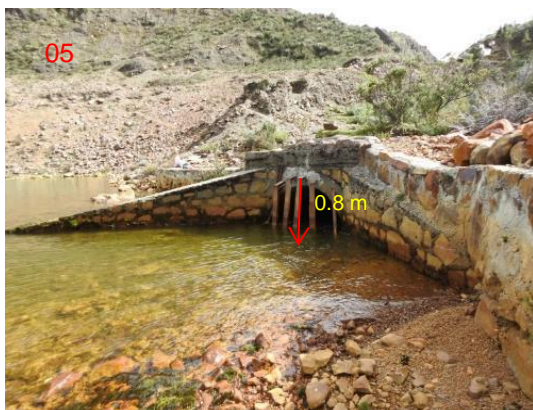
Se tomó la medida desde la parte superior de conducto hasta el nivel de agua una distancia de 0.80 m

Aquí se observa el ingreso de agua al conducto.

- Se recomienda instalar una regla milimétrica en la entrada del ducto de la laguna Tullparaju para llevar el control de variación de nivel de agua de la laguna.
- Se recomienda hacer una limpieza de vegetación en el dique de seguridad.

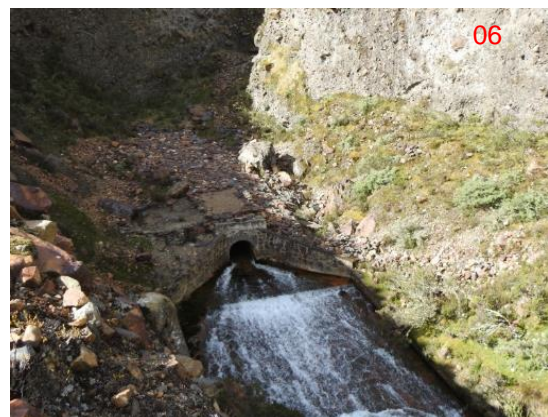
Aquí se aprecia el conducto de descarga.

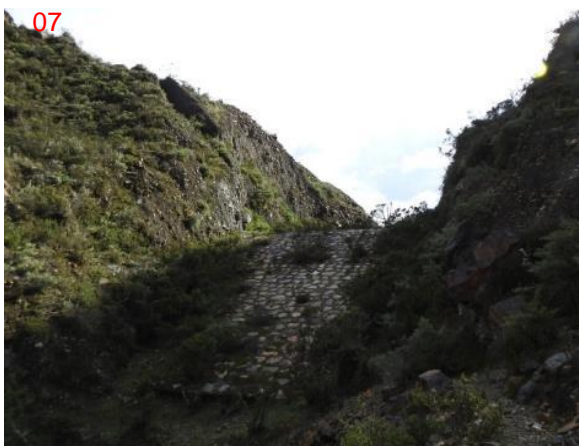
Las estructuras de seguridad no presentan daños físicos, el conducto de drenaje se encuentra funcionando de forma normal, ver (Fotografía N° 05), el conducto de descarga esta trabajando en buenas condiciones, ver (Fotografía N° 06), el dique de seguridad está cubierto de vegetación cuyas raíces destruirían el emboquillado de la estructura y en la parte superior izquierda del dique se encuentra un asentamiento local que no muestra ningún cambio físico visible. Ver (Fotografías N° 07 y 08).

Aquí se puede apreciar el dique con presencia de vegetación

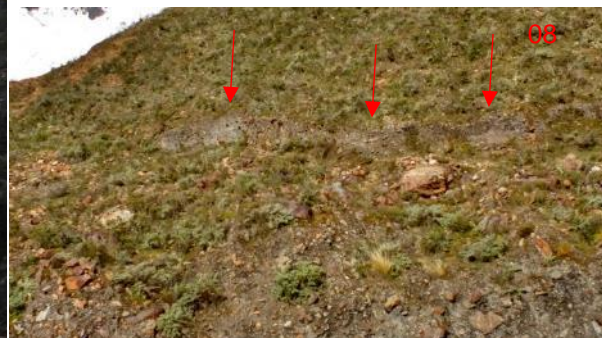
En esta imagen se observa la falla geológica local que no presenta cambios físicos a respecto a la inspección de junio de 2016
