# INSTITUTO NACIONAL DE INVESTIGACIÓN EN GLACIARES Y ECOSISTEMAS DE MONTAÑA - INAIGEM

## INFORME DE INSPECCIÓN

### “IDENTIFICACIÓN Y GEOREFERENCIACIÓN DE AREAS DE INVESTIGACION EN LA SUB CUENCA RÍO BLANCO QUEBRADA SANTA CRUZ”

**INFORME DE INSPECCION  
IDENTIFICACION Y GEOREFERENCIACION  
DE AREAS DE INVESTIGACION DE LA  
QUEBRADA SANTA CRUZ**

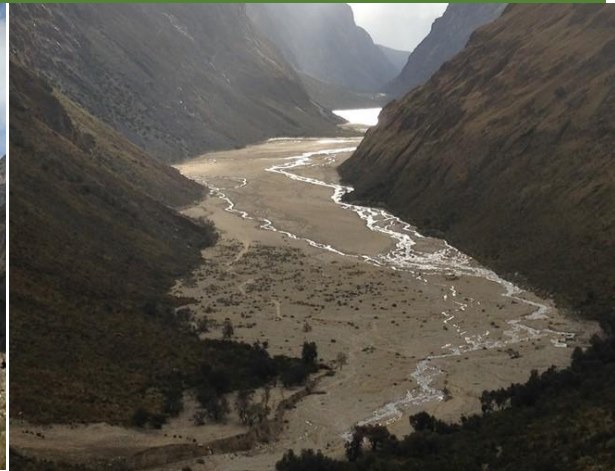
Foto 2: Paisaje visto desde Taullipampa con bofedales impactados del Aluvión 2012

- ✓ Bofedales: Potencial para realizar parcelas de investigación con énfasis en la recuperación del bofedal (impactado por avalanchas del 2012) y sus funciones
- ✓ Bosques Andinos de *Polylepis* sp, *Gynoxis* y *Buddleja* sp
- ✓ Bosque Ribereño de *Alnus* sp
- ✓ Matorrales de *Lupinus* spp, Bromelias, *Baccharis* spp, entre otros
- ✓ Recuperación de bofedales en la quebrada, y revegetación de laderas laterales de descarga de Artizón bajo
- ✓ Posibilidades de conservación in situ (Huerto) de germoplasma de la papa silvestre
- ✓ Clausura de praderas nativas (quebrada Alpamayo)
- ✓ Como INAIGEM Promover el turismo científico.
- ✓ Posibilidades de generar actividades productivas, sólo para el mercado interno de turistas: Producción de papa nativa, crianza de truchas en piscigranjas.
- ✓ Cercado de áreas de bosques relictos para promover su regeneración.

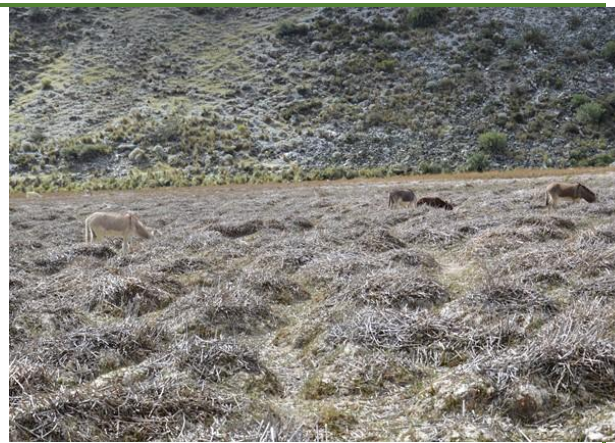
Los bofedales más significativos de la quebrada como de Ichicocha y Jatuncocha, prácticamente han desaparecido por el aluvión del 2012, observándose depósitos de arenales y restos vegetales. La vegetación de los bofedales presente predominan miembros de las familias *Cyperaceae*, *Juncaceae*, *Poaceae*, *Plantaginaceae*, Briofitos y algunas *Asteraceae* y entre las especies flotantes tenemos a *Azolla filiculoides* (*Azollaceae*). Es importante destacar que varias de estas formaciones se observan en cuerpos de agua con drenajes ácidos. Por las características del efluente del sistema del

Foto 4: Bofedal Ichicocha dañado se observa la totora muerta

- ✓ Se requiere urgente intervención para la recuperación física y de sus funciones de los bofedales.
- ✓ Realizar monitoreo de la calidad del agua del cauce principal y de sus tributarios laterales.
