INFORME DE INSPECCIÓN

“IDENTIFICACIÓN Y GEOREFERENCIACIÓN DE AREAS DE INVESTIGACION EN LA SUB CUENCA RÍO BLANCO QUEBRADA SANTA CRUZ”

INFORME DE INSPECCION IDENTIFICACION Y GEOREFERENCIACION DE AREAS DE INVESTIGACION DE LA QUEBRADA SANTA CRUZ

Código : SD-ETIEM-II-001
Revisión : 01
Fecha elaboración : 16/06/2016
Página : 2 de 12

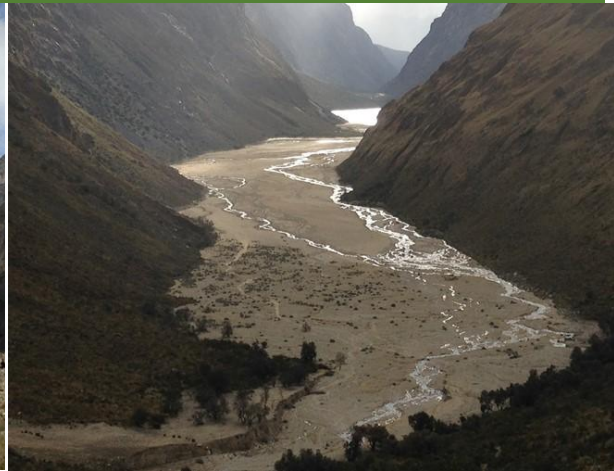
Foto 2: Paisaje visto desde Taullipampa con bofedales impactados del Aluvión 2012

- ✓ Se requiere urgente intervención para la recuperación física y de sus funciones de los bofedales.
- ✓ Realizar monitoreo de la calidad del agua del cauce principal y de sus tributarios laterales.

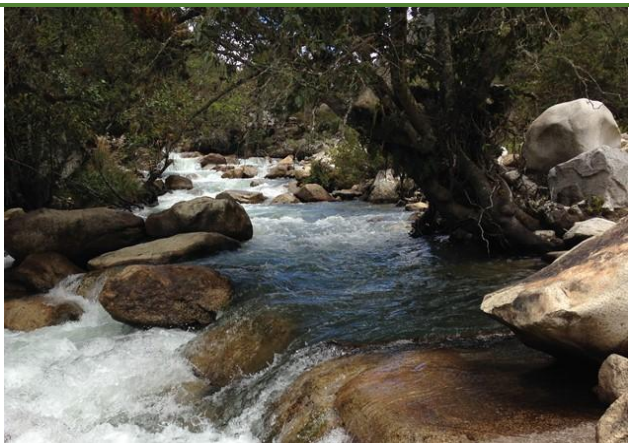
Se observa en elevaciones por debajo de los 3850 msnm, el microclima es cálido. Entre las especies que predominan se tiene a *Alnus acuminata* (aliso) en los bordes de los ríos. *Myrica pubescens*, *Vallea stipularis*, que puede constituir ya sea grandes arbustos o pequeños árboles, como otra comunidad que forma parte de los arbustos ribereños.

Foto 3: Bosque ribereño de *Alnus acuminata*

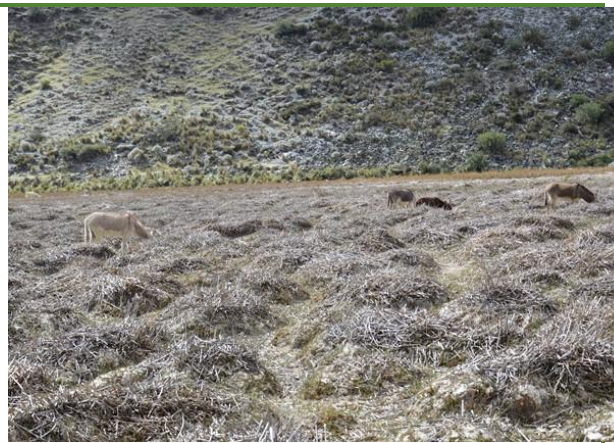
Los bofedales más significativos de la quebrada como de Ichicocha y Jatuncocha, prácticamente han desaparecido por el aluvión del 2012, observándose depósitos de arenales y restos vegetales. La vegetación de los bofedales presente predominan miembros de las familias *Cyperaceae*, *Juncaceae*, *Poaceae*, *Plantaginaceae*, Briofitos y algunas *Asteraceae* y entre las especies flotantes tenemos a *Azolla filiculoides* (*Azollaceae*). Es importante destacar que varias de estas formaciones se observan en cuerpos de agua con drenajes ácidos. Por las características del efluente del sistema del

Foto 4: Bofedal Ichicocha dañado se observa la totora muerta

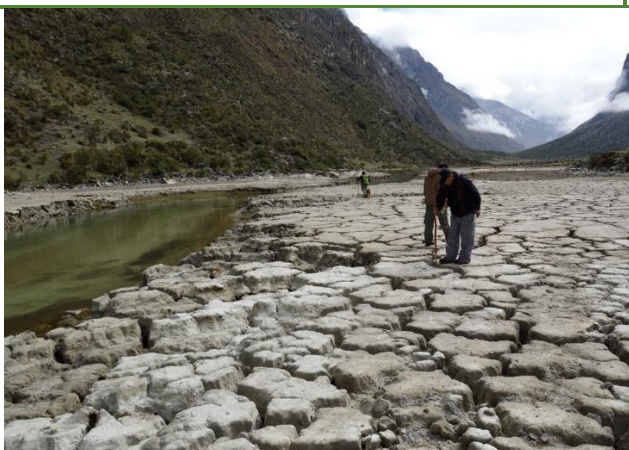
(*) Antes del aluvión del 2012 ha sido laguna, en la actualidad es arenal con restos vegetales y se requiere recuperar como bofedal

Foto 5: Laguna Ichicocha con presencia de lodo agrietado sin agua

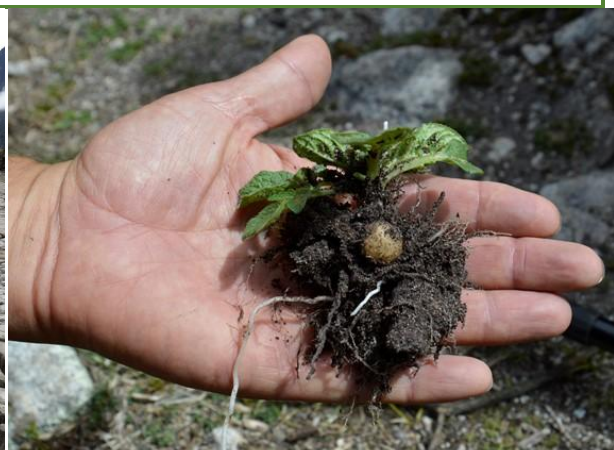
Foto 6: Ejemplar de papa silvestre encontrado en la quebrada de Santa Cruz.
