INFORME DE INSPECCIÓN

“IDENTIFICACIÓN Y GEOREFERENCIACIÓN DE AREAS DE INVESTIGACION EN LA SUB CUENCA RÍO BLANCO QUEBRADA SANTA CRUZ”

**INFORME DE INSPECCION
IDENTIFICACION Y GEOREFERENCIACION
DE AREAS DE INVESTIGACION DE LA
QUEBRADA SANTA CRUZ**

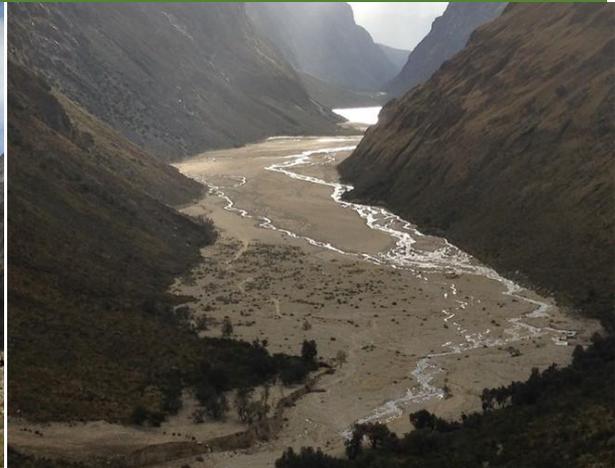
Los bofedales más significativos de la quebrada como de Ichicocha y Jatuncocha, prácticamente han desaparecido por el aluvión del 2012, observándose depósitos de arenales y restos vegetales. La vegetación de los bofedales presente predominan miembros de las familias *Cyperaceae*, *Juncaceae*, *Poaceae*, *Plantaginaceae*, Briofitos y algunas *Asteraceae* y entre las especies flotantes tenemos a *Azolla filiculoides* (*Azollaceae*). Es importante destacar que varias de estas formaciones se observan en cuerpos de agua con drenajes ácidos. Por las características del efluente del sistema del

Foto 2: Paisaje visto desde Taullipampa con bofedales impactados del Aluvión 2012

- ✓ Se requiere urgente intervención para la recuperación física y de sus funciones de los bofedales.
- ✓ Realizar monitoreo de la calidad del agua del cauce principal y de sus tributarios laterales.

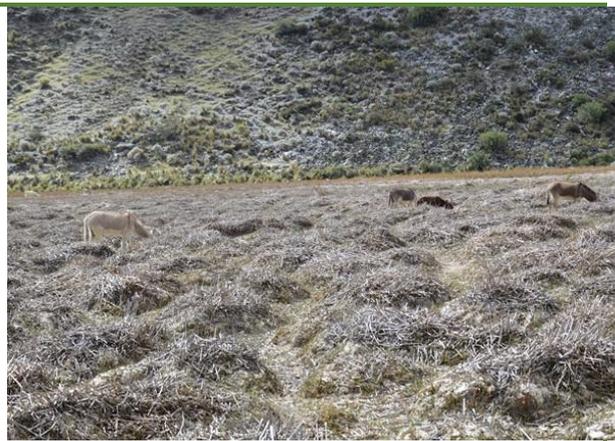
Foto 4: Bofedal Ichicocha dañado se observa la totora muerta

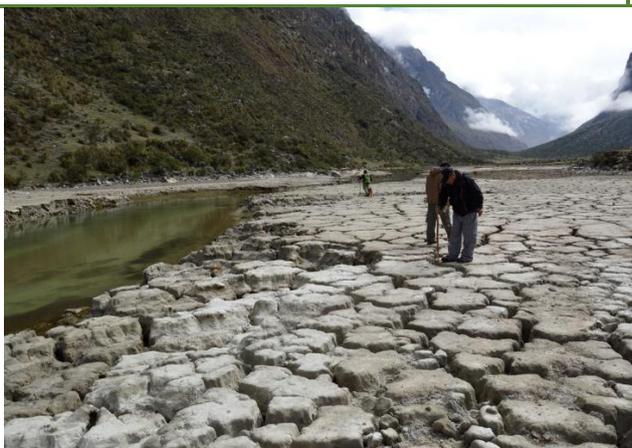
(*) Antes del aluvión del 2012 ha sido laguna, en la actualidad es arenal con restos vegetales y se requiere recuperar como bofedal

Foto 5: Laguna Ichicocha con presencia de lodo agrietado sin agua

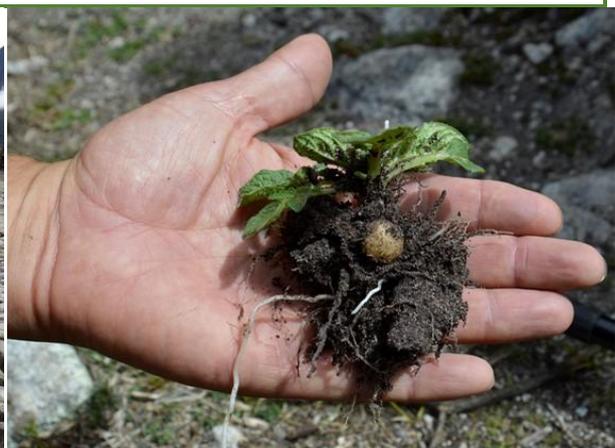
buen desarrollo de hierbas subyacentes. Muchas especies de tuberosas (papa sivistre) de *Solanum* se encuentran creciendo en la parte subyacente de los hoyos de suelos (Artizon).

Foto 6: Ejemplar de papa silvestre encontrado en la quebrada de Santa Cruz.
