**MINISTERIO DEL AMBIENTE**  
**INSTITUTO NACIONAL DE INVESTIGACIÓN EN GLACIARES Y**  
**ECOSISTEMAS DE MONTAÑA**

**DIRECCIÓN DE INVESTIGACIÓN EN GLACIARES**

**Inspección de niveles y aforo en la laguna Palcacocha,**  
**23 de Agosto del 2016**

## **Evaluación de los niveles y caudales de salida de la laguna Palcacocha.**

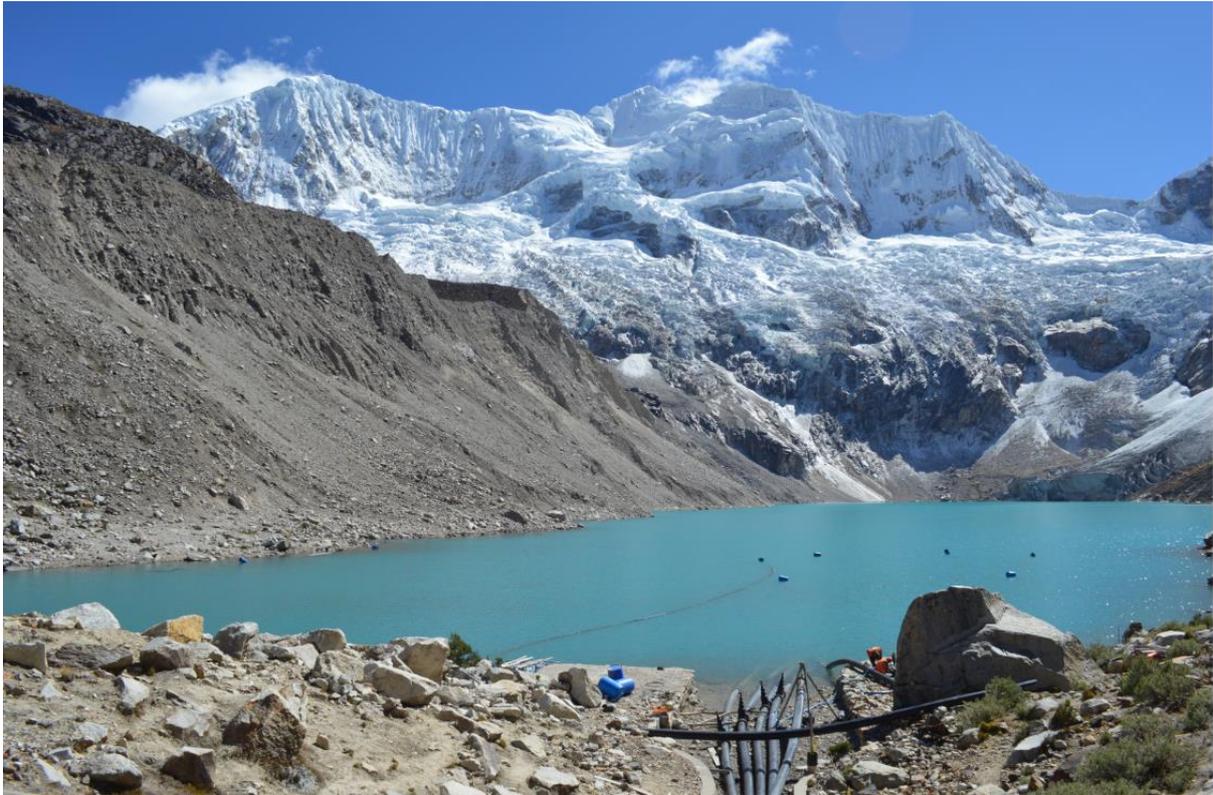
**FOTOGRAFÍA N°01:** Al día de la inspección el cielo despejado, se constató personal de la GRA.

- Se constató que la laguna ya no desagüa naturalmente, estando su nivel de espejo por debajo del nivel de rebose, ver Fotos N° 01 y 02.
- Al momento de la inspección se encontró operativas 04 tuberías del sifón y una tubería adicional que según los operarios sería puesta en funcionamiento al día siguiente de la visita ver Foto N° 02.
- Se realizó el aforo en cada tubería, ver Foto N° 03.
- Se constató presencia del personal del GRA en trabajos de instalación y operatividad del sifón.
- Se realizó un segundo aforo en inmediaciones de la portada Cojup, con la finalidad de conocer el porcentaje de caudal que aporta la laguna en la quebrada, ver Foto N° 04.

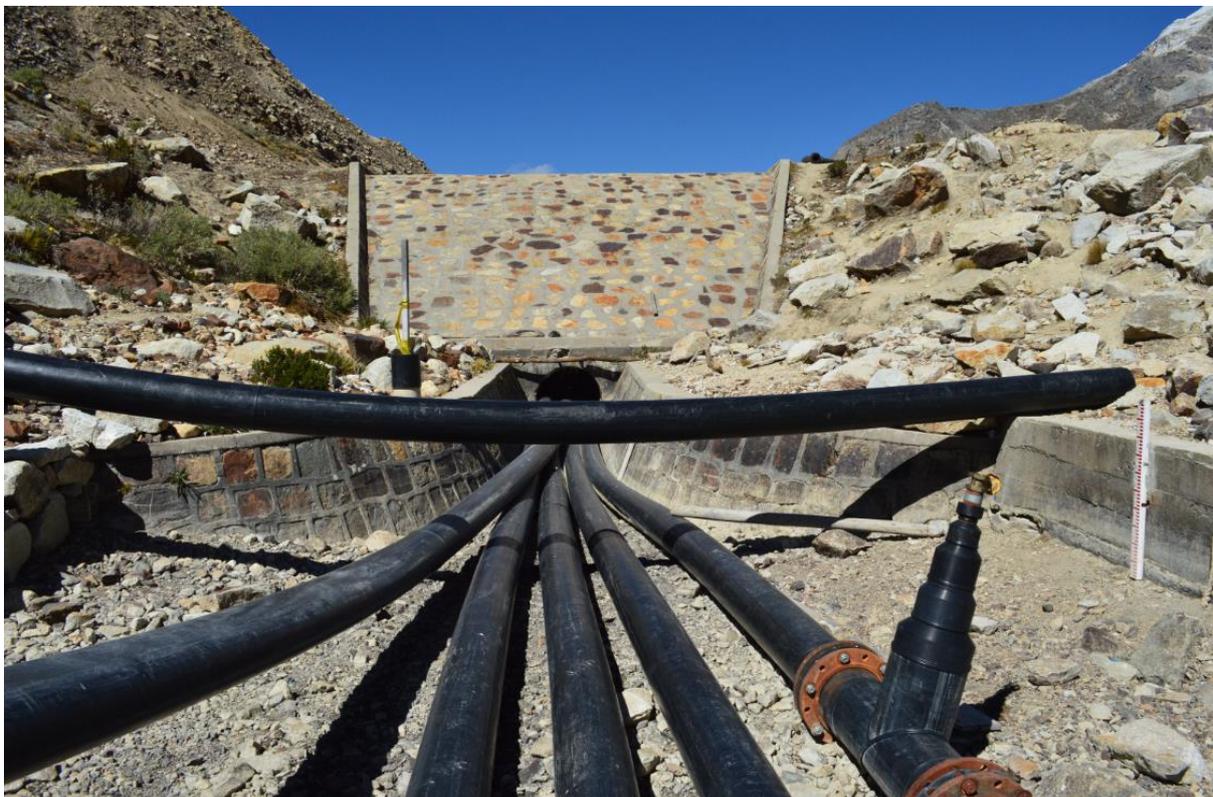
**FOTOGRAFÍA N°02:** No existe rebose de la laguna a través del conducto, el desagüe se realiza por 04 tuberías del sifón, se está poniendo operativa una tubería adicional.

- El nivel referencial al día de la inspección fue de 83 cm. medida en la segunda regla. o a 17 cm. por debajo del nivel de rebose aproximadamente.
- Se estimó el caudal de salida de la laguna Palcacocha mediante las 04 tuberías del sifón, registrado al día 23 de agosto a las 11:10 am. el resultado es 545 l/s. aproximadamente.
- El caudal observado en inmediaciones de la portada Cojup (puente) según el aforo realizado a las 04:20 pm. del 23 de agosto es 1,045 l/s.

- **El caudal de salida de la laguna Palcacocha no es natural, se estima que hay una sobre-oferta de agua adicional de 345 l/s aproximadamente, dado que el régimen del flujo normal en temporada seca oscila en 200 l/s. (informe mes de julio), esto representa un incremento del 72% de agua a la quebrada.**
- **Se recomienda la georreferenciación de un BM para la determinación de cotas absolutas.**
