MINISTERIO DEL AMBIENTE
INSTITUTO NACIONAL DE INVESTIGACIÓN EN GLACIARES Y
ECOSISTEMAS DE MONTAÑA

Inspección laguna Palcacocha
21 de noviembre del 2016

Evaluación de los niveles y caudales de salida de la laguna Palcacocha.

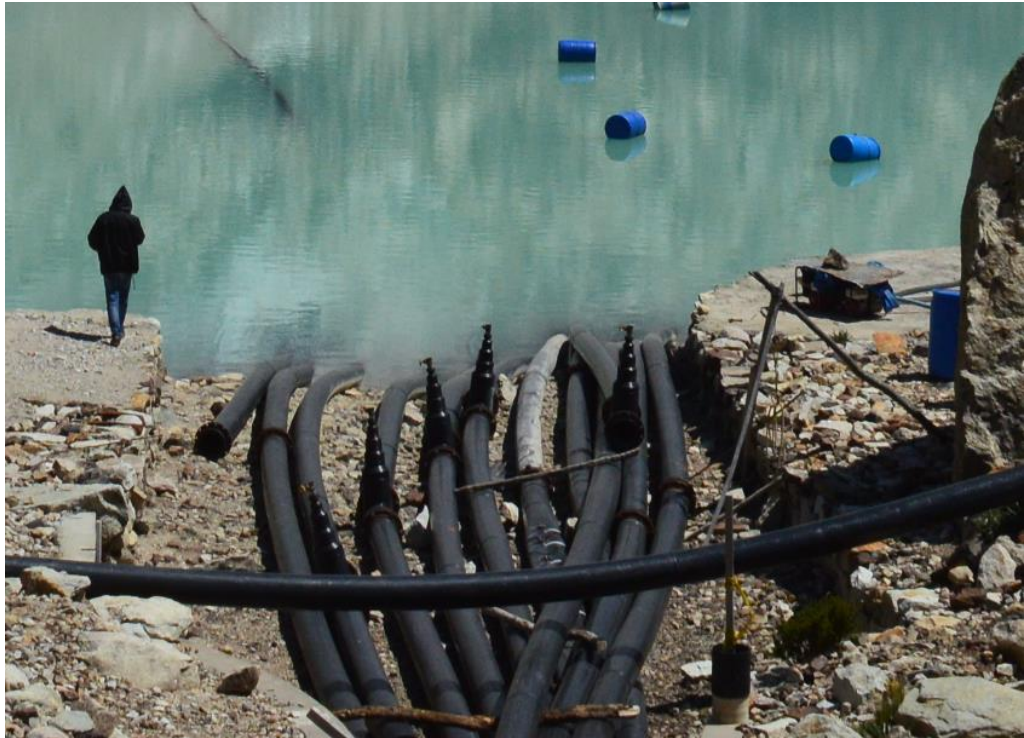
- Al momento de la inspección se encontró operativas 10 tuberías del sifón.

- El desagüe de la laguna Palcacocha es a través de 10 tuberías, se estima que cada tubería trabaja con 120 l/s en promedio, lo cual nos indicaría que se evacúa más de 1 m³.
- El conducto de salida de la laguna está parcialmente obstruida con las tuberías.
- Se recomienda colocar reglas graduadas fijas para el control de los niveles de la laguna, a la fecha se están realizando mediciones respecto a puntos relativos, estas acciones solo aumentan el grado de incertidumbre en los datos.

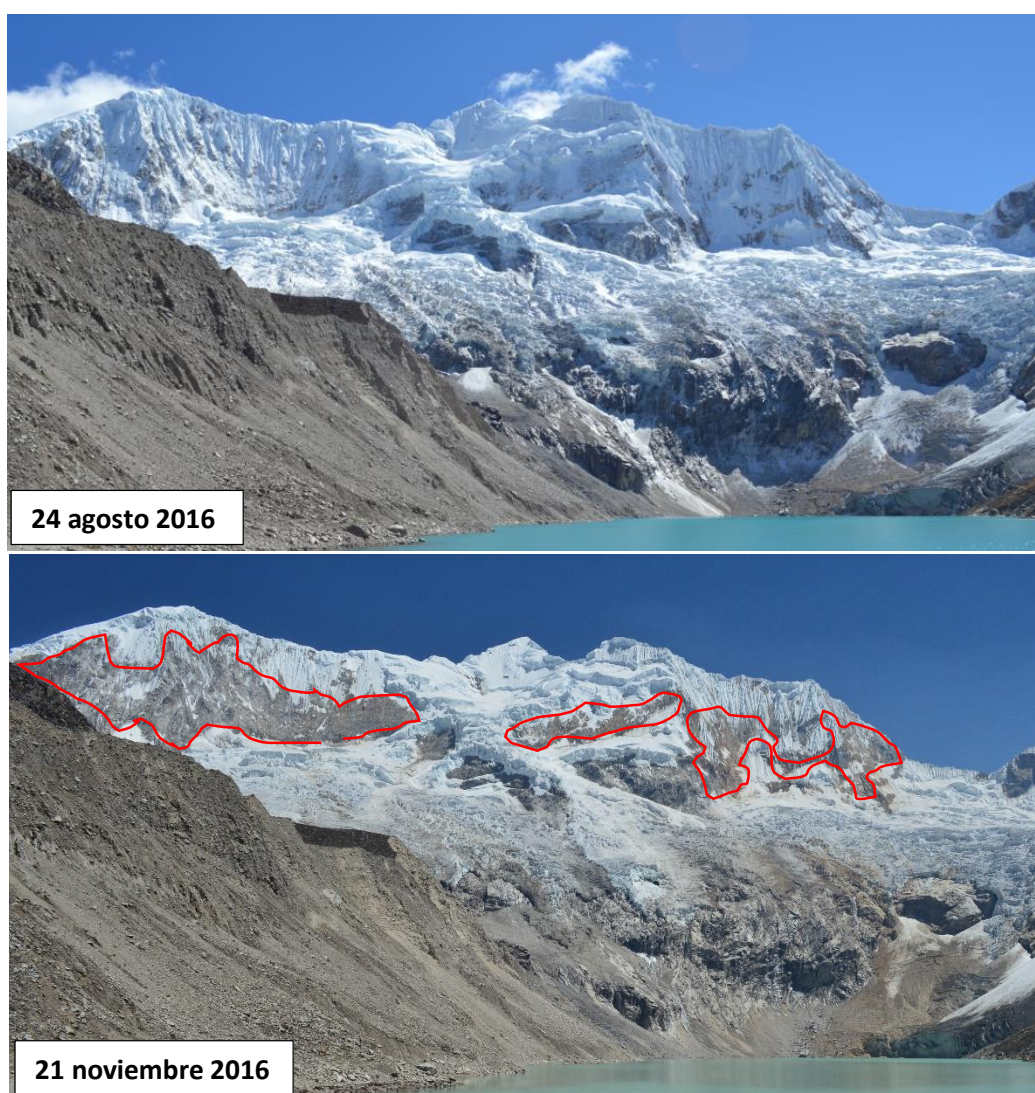
FOTOGRAFÍA N°01: Fotos comparativas de agosto y noviembre de este año. En rojo se delimitan las zonas más afectadas producto del derretimiento acelerado.
