INFORME DE INSPECCIÓN

“IDENTIFICACIÓN Y GEOREFERENCIACIÓN DE AREAS DE INVESTIGACION EN LA SUB CUENCA RÍO BLANCO QUEBRADA SANTA CRUZ”

**INFORME DE INSPECCION
IDENTIFICACION Y GEOREFERENCIACION
DE AREAS DE INVESTIGACION DE LA
QUEBRADA SANTA CRUZ**

Código : SD-ETIEM-II-001
Revisión : 01
Fecha elaboración : 16/06/2016
Página : 2 de 12

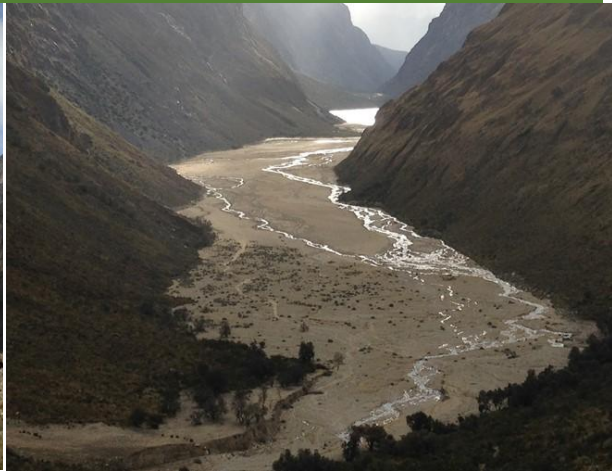
Foto 2: Paisaje visto desde Taullipampa con bofedales impactados del Aluvión 2012

- ✓ Se requiere urgente intervención para la recuperación física y de sus funciones de los bofedales.
- ✓ Realizar monitoreo de la calidad del agua del cauce principal y de sus tributarios laterales.

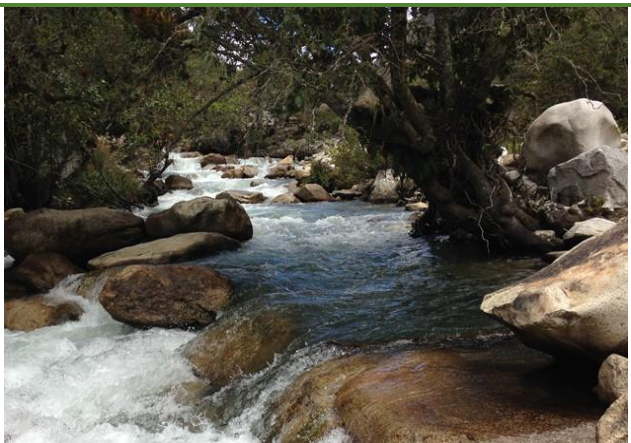
Se observa en elevaciones por debajo de los 3850 msnm, el microclima es cálido. Entre las especies que predominan se tiene a *Alnus acuminata* (aliso) en los bordes de los ríos. *Myrica pubescens*, *Vallea stipularis*, que puede constituir ya sea grandes arbustos o pequeños árboles, como otra comunidad que forma parte de los arbustos ribereños.

Foto 3: Bosque ribereño de *Alnus acuminata*

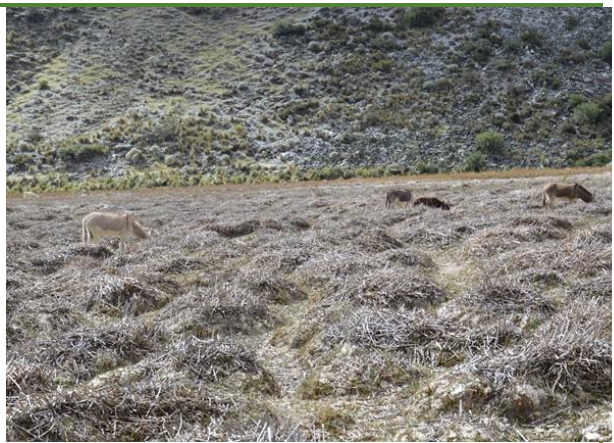
Los bofedales más significativos de la quebrada como de Ichicocha y Jatuncocha, prácticamente han desaparecido por el aluvión del 2012, observándose depósitos de arenales y restos vegetales. La vegetación de los bofedales presente predominan miembros de las familias *Cyperaceae*, *Juncaceae*, *Poaceae*, *Plantaginaceae*, Briofitos y algunas *Asteraceae* y entre las especies flotantes tenemos a *Azolla filiculoides* (*Azollaceae*). Es importante destacar que varias de estas formaciones se observan en cuerpos de agua con drenajes ácidos. Por las características del efluente del sistema del

Foto 4: Bofedal Ichicocha dañado se observa la totora muerta

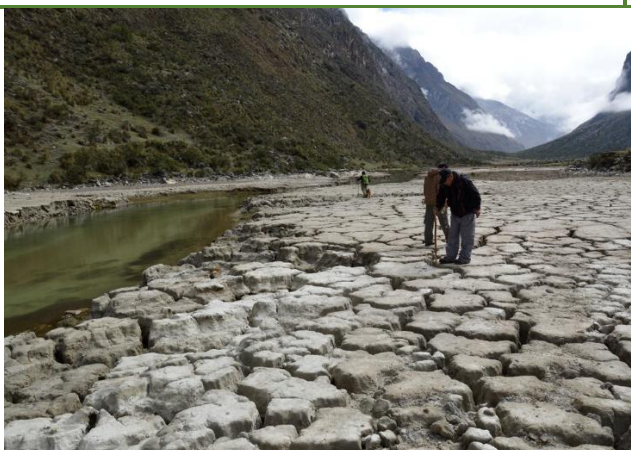
(*) Antes del aluvión del 2012 ha sido laguna, en la actualidad es arenal con restos vegetales y se requiere recuperar como bofedal

Foto 5: Laguna Ichicocha con presencia de lodo agrietado sin agua

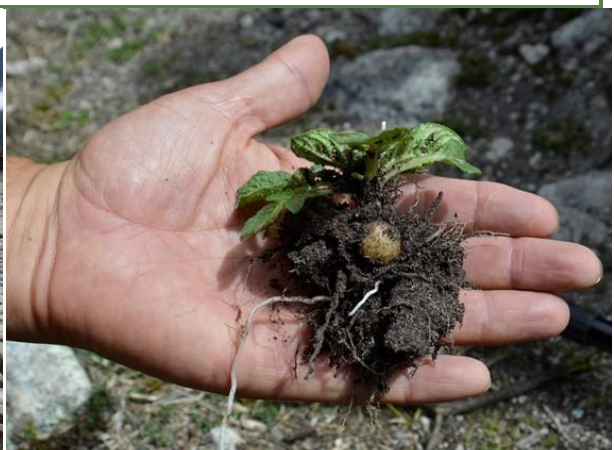
Foto 6: Ejemplar de papa silvestre encontrado en la quebrada de Santa Cruz.
