**REQUERIMIENTO DE SERVICIOS – TÉRMINOS DE REFERENCIA****1. Datos Generales de la Contratación:**

<b>1.1. Denominación de la Contratación</b>	<b>Mantenimiento correctivo de equipos de la DIGC.</b>
<b>1.2. Área Usuaría (Unidad Orgánica)</b>	Dirección de Información y Gestión del Conocimiento
<b>1.3. Meta Presupuestaria</b>	0006
<b>1.4. Actividad del POI</b>	AOI00163000180 – Gestión de la DIGC.
<b>1.5. Persona responsable del requerimiento su supervisión y seguimiento</b>	DIGC
<b>1.6. Persona que otorgará la Conformidad</b>	DIGC

## INFORME TÉCNICO N°05

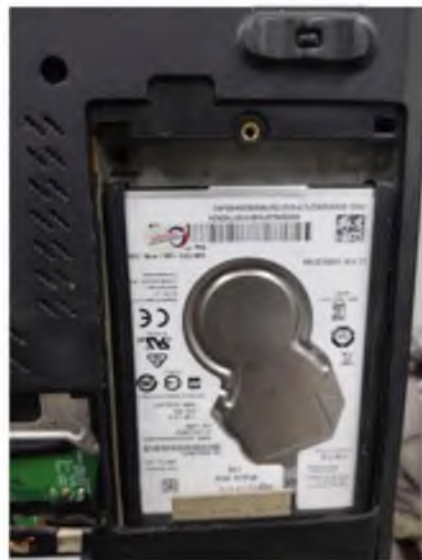
Durante el análisis técnico de la **ThinkPad T530 de LENOVO**, se identificó la falta de la base que asegura firmemente el disco duro, lo que expone al dispositivo a movimientos bruscos y continuos que pueden comprometer su vida útil y, en el peor de los casos, llevarlo a una falla completa. Adicionalmente, se detectó la ausencia de algunas piezas internas en la laptop, lo cual puede impactar negativamente en su rendimiento y funcionalidad. Como evidencia, se adjunta una imagen que muestra dichas piezas faltantes.

Se recomienda una intervención de mantenimiento correctivo inmediata para solucionar estos problemas y evitar posibles daños mayores en el futuro.

Para solucionar los problemas detectados durante la revisión técnica de la **ThinkPad T530 - LENOVO**, se realizó una limpieza exhaustiva del ventilador y las partes internas del dispositivo. Además, se reajustó temporalmente el disco duro utilizando pegamento para evitar que se moviera y se dañara. Se recomienda adquirir la base del disco duro para una solución permanente y evitar futuros problemas de este tipo.

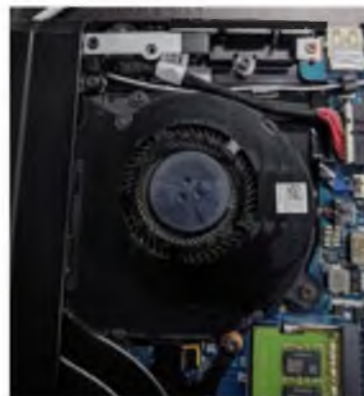
se pudo observar que el teclado de la laptop DELL gaming no se ilumina a pesar de haberlo habilitado tanto por medio de la BIOS como por software. Además, se encontró que los ventiladores del equipo tienen una acumulación de grasa, suciedad y polvo en sus componentes, lo que puede estar afectando el correcto funcionamiento del equipo.

Además, se encontró que la pantalla esta con una ligera mancha de grasa.

- Se llevó a cabo el desmontaje de la tapa de la laptop para realizar una limpieza profunda de los ventiladores y los componentes afectados por el polvo acumulado. Posteriormente, se procedió a realizar una evaluación minuciosa del rendimiento del dispositivo sólido y se llegó a la conclusión de que se encuentra en óptimas condiciones de funcionamiento.
- También se llevó a cabo la limpieza de la pantalla sin embargo no se logro quitar completamente la mancha.

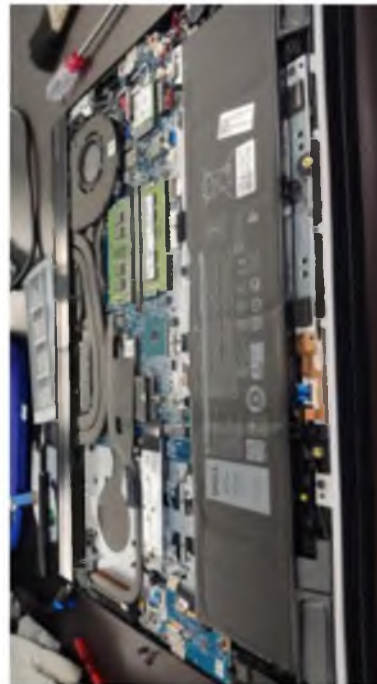
Durante la revisión de la laptop DELL gaming se detectó que el teclado no presenta iluminación a pesar de haber sido habilitado tanto por medio de la BIOS como por software. Por otro lado, se identificó que los ventiladores del equipo presentan una acumulación considerable de grasa, suciedad y polvo en sus componentes, lo cual puede estar afectando el rendimiento del equipo. Es importante mencionar que se realizó una evaluación exhaustiva de los componentes, incluyendo los SSD, ventiladores, pantalla y teclado, y se determinó que se encuentran en óptimas condiciones de funcionamiento. Es recomendable realizar una limpieza profunda de los ventiladores y sus componentes para asegurar el correcto funcionamiento del equipo.

- se procedió al desmontaje de la tapa de la laptop para llevar a cabo una limpieza profunda de los ventiladores y los componentes afectados por el polvo acumulado. Luego, se realizó una evaluación minuciosa del rendimiento del dispositivo sólido y se concluyó que se encuentra en óptimas condiciones de funcionamiento, al igual que el teclado, la pantalla, la batería y el cargador. Todo

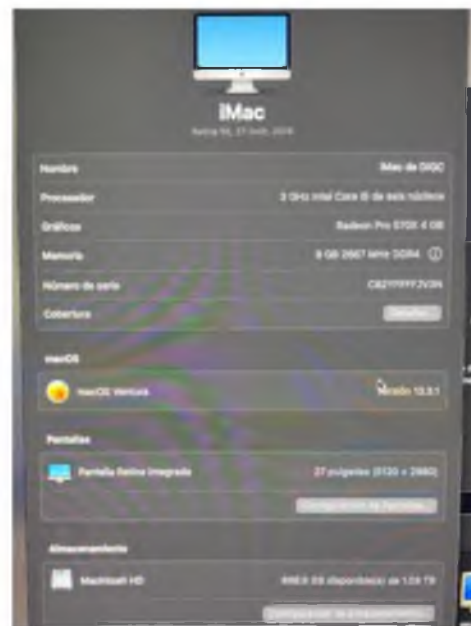
El equipo en cuestión es de fabricación del año 2019 y cuenta con una tarjeta gráfica Radeon Pro 570X de 4GB, un procesador Core i5 de octava generación y 2 módulos de memoria RAM de 4GB cada uno, sumando un total de 8GB. Sin embargo, debido a las exigencias de los programas actuales, las expectativas de rendimiento de la computadora son limitadas.

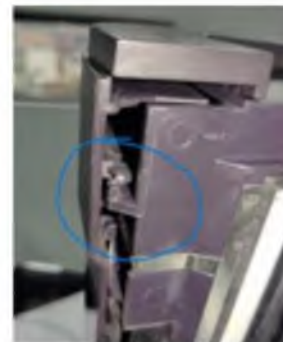
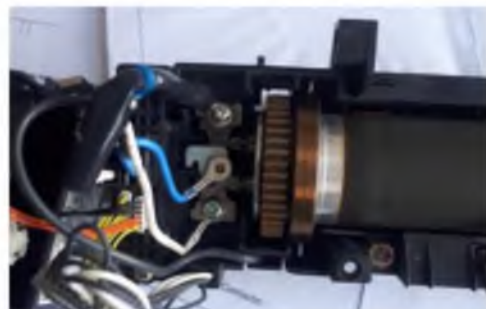
Se ha detectado un fallo en el alimentador automático de documentos (ADF) de la **impresora HP LaserJet Pro 400**, específicamente en la parte izquierda donde se ha producido una rotura en la unión con la base. Asimismo, se ha constatado un ligero desgaste en la rueda de retención de papel del mismo dispositivo.

Además, se ha identificado un desgaste en el **Retard Pad** (base de retención de papel) que puede provocar obstrucciones en la **bandeja principal** de la impresora. En consecuencia, se recomienda la sustitución de dicho componente para garantizar el correcto funcionamiento del equipo.

También se ha identificado una ligera mancha de tóner en los rodillos del fusor de la impresora. No obstante, se ha evaluado que su impacto en la calidad de impresión es mínimo y no es necesario llevar a cabo su cambio en este momento.

- Con respecto a la rotura detectada en el alimentador automático de documentos (**ADF**), se ha intentado solucionar el problema pegando la pieza, pero lamentablemente no se han obtenido resultados satisfactorios. Por lo tanto, se ha decidido mantener el ADF en su posición actual para una futura intervención con el mantenimiento correctivo correspondiente. En todo caso, se ha procedido a limpiar los rodillos del equipo y se han llevado a cabo pruebas de funcionamiento, obteniendo resultados exitosos. En este momento, la impresora se encuentra operativa.

- ✓ Con respecto al **ADF**, se sugiere cambiar la reconstrucción del esquinero que presenta la rotura entre la base y la bandeja, ya que su reparación resulta poco eficiente y puede comprometer el funcionamiento adecuado del dispositivo. Asimismo, se recomienda la sustitución del rodillo de retención de papel, con el objetivo de garantizar una alimentación uniforme y sin obstrucciones durante la impresión. Estas medidas preventivas contribuirán a la prolongación de la vida útil del equipo y a la prevención de problemas futuros en su funcionamiento.

- ✓ Para el Fusor, se recomienda tener a disposición el kit de mantenimiento correspondiente para garantizar el adecuado desempeño de la impresora en el largo plazo. De esta forma, se asegura la prolongación de la vida útil del equipo y la calidad de las impresiones.

- ✓ Por último, se aconseja reemplazar el retard pad (base de retención de papel) de la bandeja principal, a fin de garantizar el correcto funcionamiento de la impresora en el largo plazo. Esta medida preventiva permitirá prevenir posibles obstrucciones y atascos de papel, así como asegurar una alimentación uniforme del papel durante la impresión. Con ello se logrará optimizar el desempeño del equipo y prolongar su vida útil.

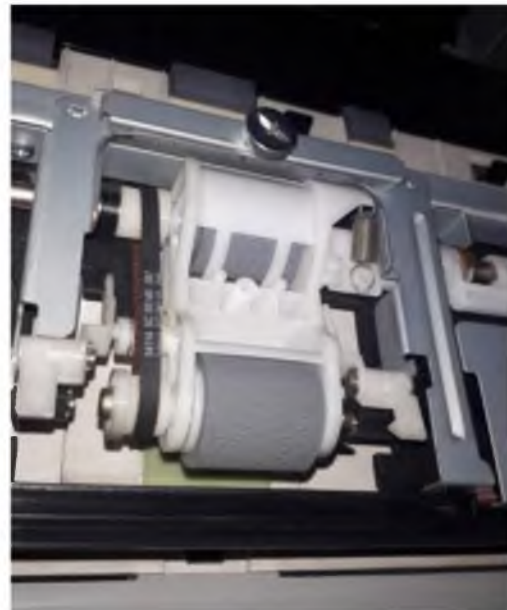
El ADF de la impresora **Toshiba E-Studio 457** presenta un problema de sobreexposición y colisión entre sus engranajes, lo que resulta en atascos de papel al momento de realizar copias. La causa probable de este problema es el retirado brusco del papel atascado, lo que puede forzar los engranajes y provocar su desalineación. Se recomienda realizar una inspección y posible reparación de los engranajes afectados, así como proporcionar capacitación al personal para evitar futuros atascos de papel en el ADF.

- El problema de sobreexposición y colisión entre los engranajes del **ADF** de la impresora Toshiba E-Studio 457 ha sido solucionado mediante la realización de una inspección y ajuste de los engranajes afectados. Tras la reparación, se ha verificado que el ADF funciona correctamente y ya no presenta atascos de papel al realizar copias.

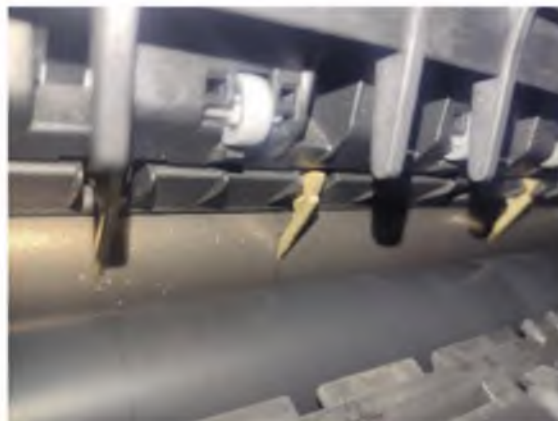
También se ha detectado un desgaste en las uñas del fusor de la impresora **Toshiba E-Studio 457**, lo cual impide una adecuada separación del papel del rodillo, provocando arrugas en el papel y deteniendo el proceso de impresión. Se recomienda reemplazar las uñas desgastadas del fusor y/o el rodillo, para permitir una adecuada separación del papel y prevenir arrugas en el mismo.

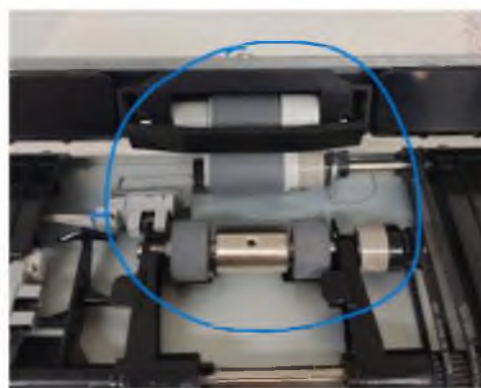
Se ha constatado que los rodillos de las bandejas 1 y 2 de la impresora presentan un alto grado de desgaste, lo cual afecta su capacidad de alimentación de papel y puede generar problemas en el proceso de impresión.

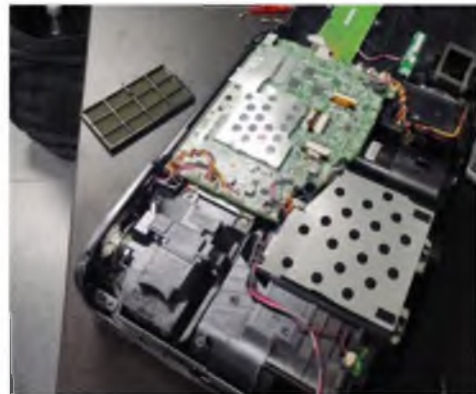
Durante el análisis del proyector multimedia, se identificaron varios problemas en su funcionamiento. Se observó que el ventilador presentaba lentitud y que el filtro de aire estaba cubierto de pelusas y otros residuos, lo que puede estar afectando el rendimiento del equipo. También se encontraron manchas de polvo en la lente, lo que puede distorsionar la imagen proyectada. Se recomienda tomar medidas para solucionar estos problemas y mejorar el rendimiento del proyector.

- Tras realizar la limpieza de las partes internas del proyector y el filtro de aire obstruido, se ha logrado mejorar significativamente el rendimiento del ventilador y evitar sobrecalentamientos que podrían causar daños al equipo. Además, se verificó la vida útil de la lámpara, la cual solo ha sido utilizada por 700 horas de un total de 5000 horas de vida útil estimada. Los ventiladores también fueron revisados y se ha confirmado que se encuentran en buen estado y funcionando correctamente. Con estas medidas, se ha logrado extender la vida útil del proyector y mejorar su rendimiento.

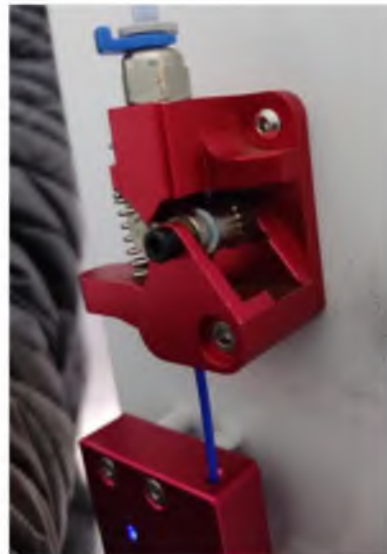
Se ha identificado una anomalía en el alimentador del filamento, el cual emite un sonido de chasquido durante la impresión, indicando un posible fallo en su funcionamiento.

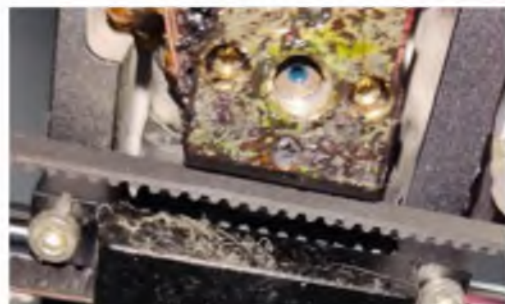
Adicionalmente, se ha observado la obstrucción del cabezal debido al uso, lo que podría afectar la calidad de la impresión.

- ✓ Es importante destacar que, debido a que la impresora 3D es de tipo térmico, la altitud en la que se encuentra puede afectar la presión y, por consiguiente, la generación de calor en el cabezal. Por lo tanto, se recomienda realizar una evaluación adecuada de la temperatura en grados centígrados para determinar los valores ideales de impresión y evitar posibles problemas durante el proceso.
- ✓ Se sugiere mantener un inventario de repuestos, específicamente boquillas de cabezal y tubos de teflón, para garantizar la disponibilidad de los mismos en caso de requerir su cambio debido al desgaste por el uso continuo de la impresora 3D. De esta manera, se podrán realizar reemplazos oportunamente y minimizar el tiempo de inactividad de la impresora.
